**RELATÓRIO DE INSPEÇÃO DA
ESTRUTURA DE CONCRETO ARMADO**

CÂMARA MUNICIPAL DE PORTO ALEGRE

- RELATÓRIO TÉCNICO 01 -

**PORTO ALEGRE
2018**

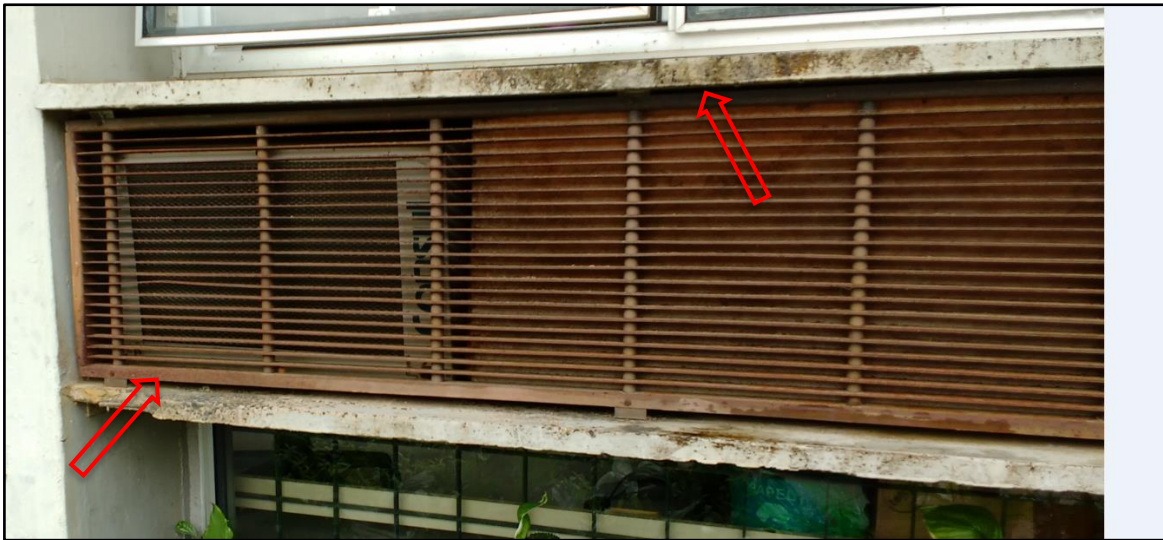
Figura 7-2: laje inferior apresentando deslocamento do concreto e laje superior com manchas provocadas pelo gotejamento d'água.

Para reparo das lajes com danos no concreto, tal como ilustrado nas figuras acima e citado anteriormente, ver anexo 3.

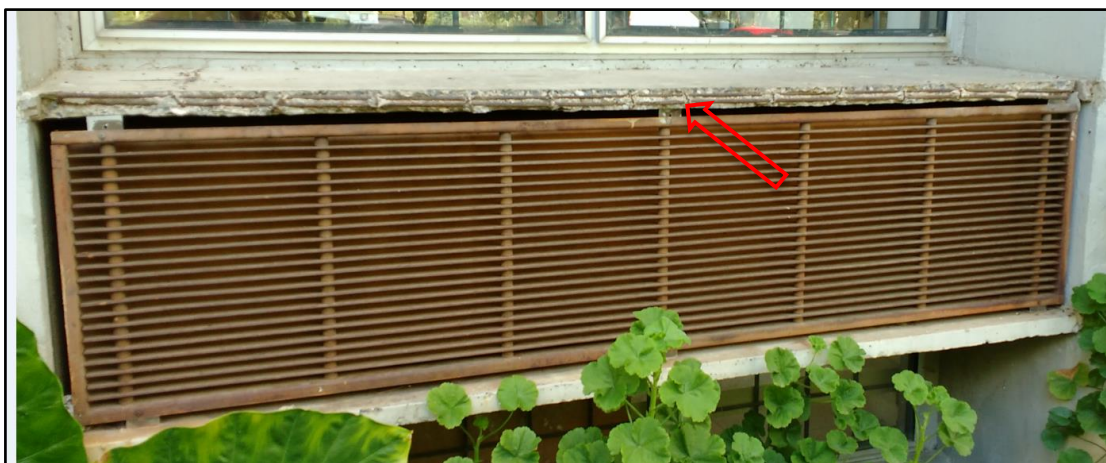
Figura 7-3: borda da laje superior com pingadeira danificada e armadura totalmente exposta.

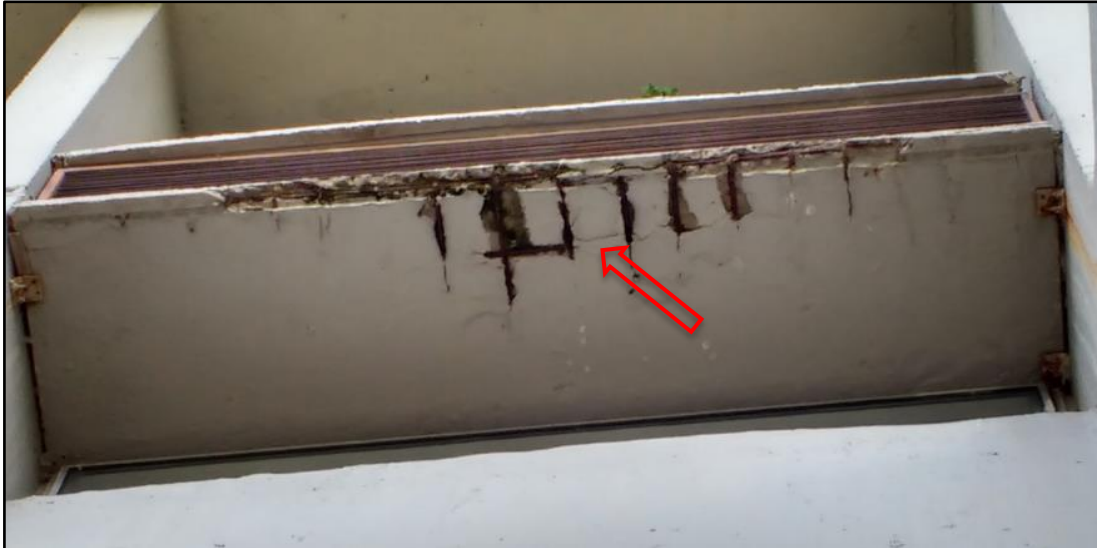
Figura 7-4: danos na borda e na face inferior da laje decorrentes de processo corrosivo.

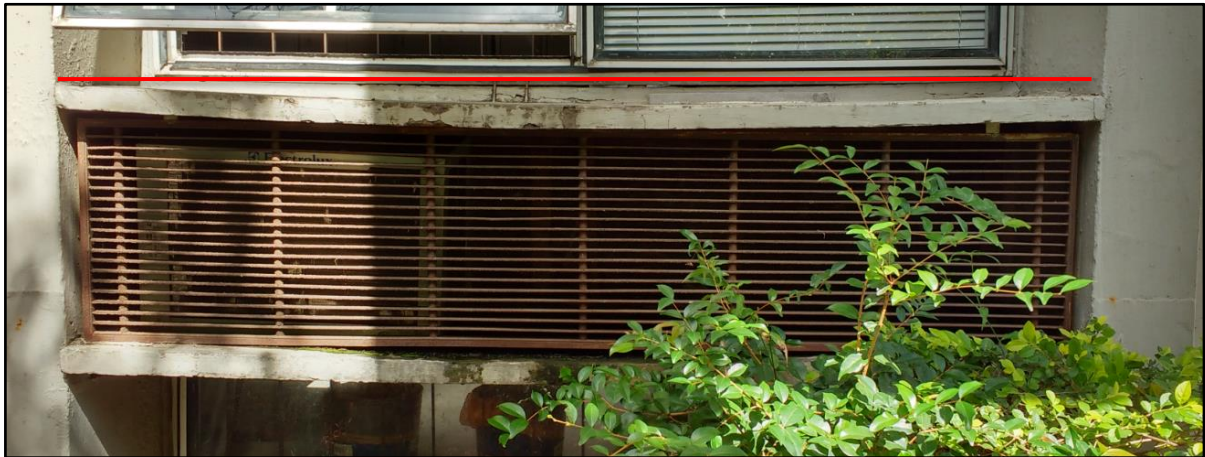
- 3) a deformação excessiva das lajes, por sua vez, além de ocasionar o acúmulo d'água, possibilita a infiltração através de microfissuras decorrentes dos esforços de tração atuantes na sua face inferior, favorecendo a ocorrência de acelerado processo de oxidação das armaduras e conseqüentemente o deslocamento do concreto devido ao aumento de seção das barras de aço afetadas;

Figura 7-5: linhas de referência para evidenciar a deformação excessiva das lajes.

O procedimento detalhado no anexo 2 deverá ser executado em todas as lajes, independentemente da existência de danos visíveis no concreto, visto que o objetivo principal desse procedimento é nivelar as placas, evitando futuramente o acúmulo e percolação de água de chuva.

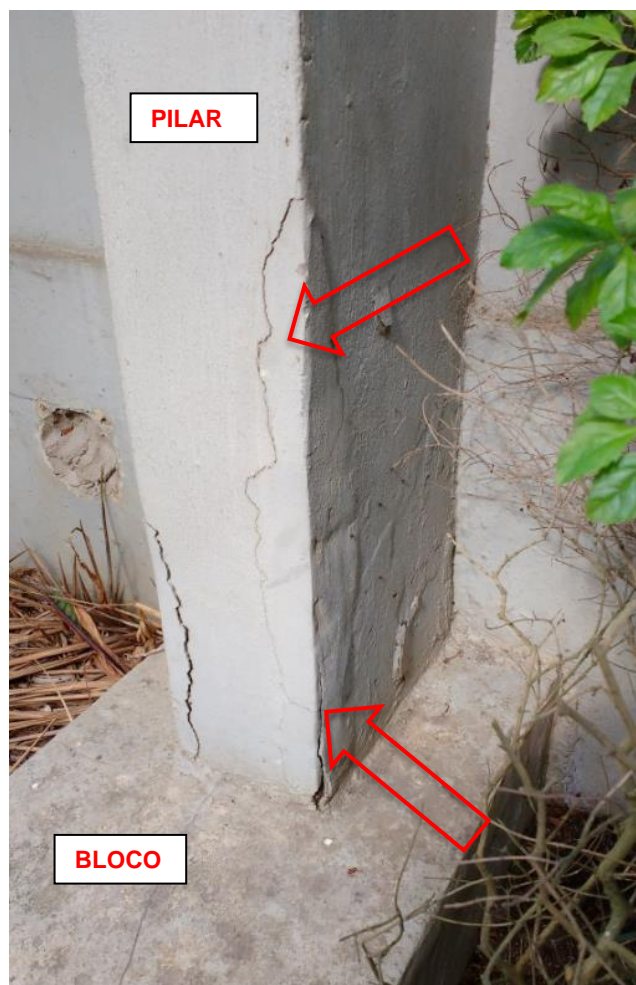
De forma geral, os pilares da edificação apresentam uma patologia crônica na região próxima aos blocos de fundação, provavelmente pela proximidade com o solo e por consequência, em contato com a umidade do mesmo. Em algumas situações, os danos na região próxima ao bloco de fundação (base do pilar ou comumente chamada de “pé” do pilar) podem ter ocorrido por impacto de algum objeto ou até mesmo de algum veículo, como nos pilares próximos do acesso à garagem. Também foram encontrados em pontos isolados, ao longo da altura do pilar, fissuras e/ou parte da armadura exposta (estribos).

Figura 8-1: danos comumente encontrados nos pilares na região próxima ao bloco de fundação.

Para reparo dos pilares ou elementos de fachada com danos no concreto, ver anexo 1.

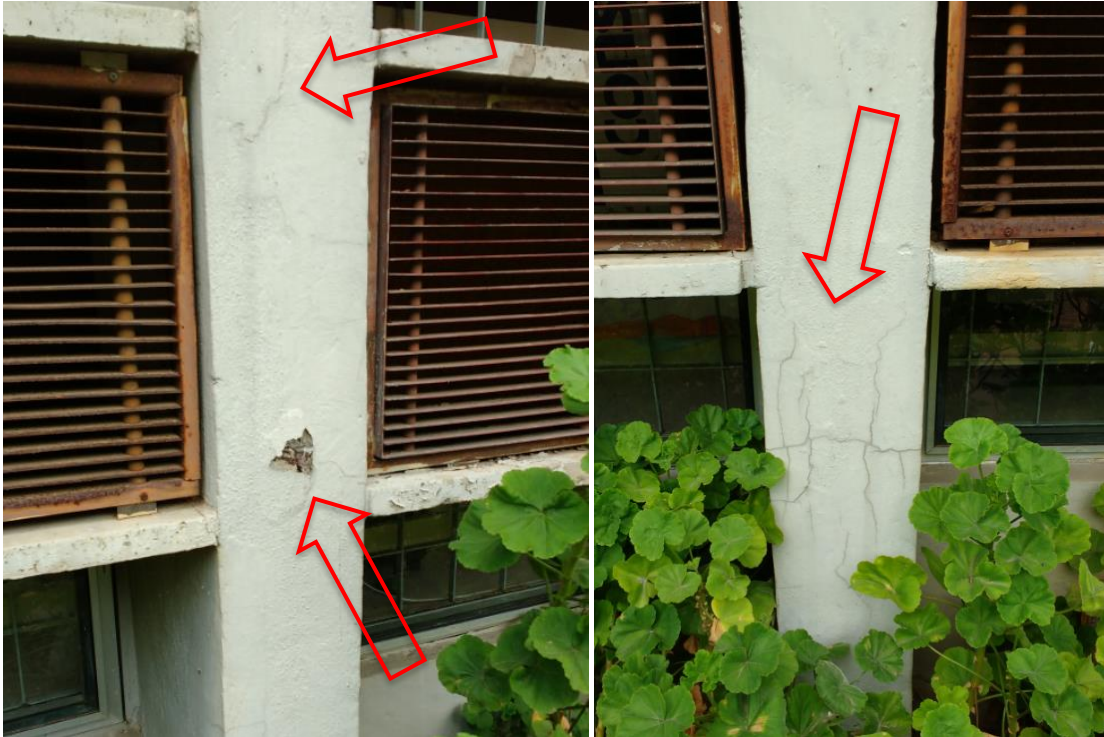
Figura 8-2: danos isolados encontrados em alguns pilares: a) armadura exposta e b) fissuras.

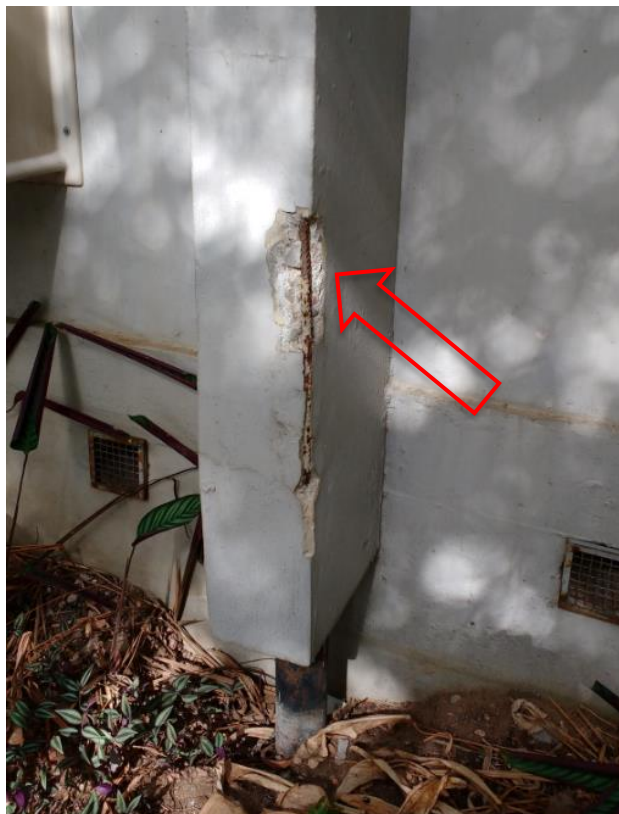
Figura 8-3: concreto disgregado e armadura exposta em um elemento vertical (não estrutural) de fachada.

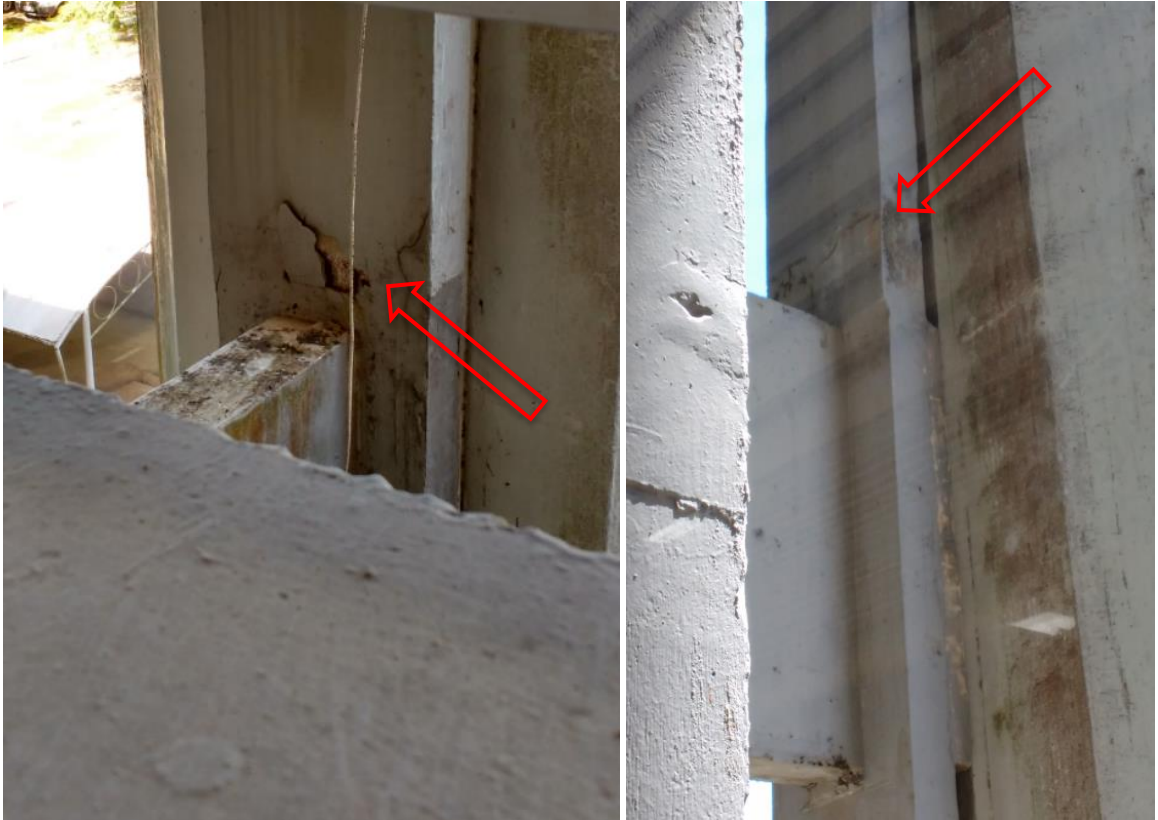
Figura 8-4: deslocamento e fissuras pontuais nos pilares onde os brises são fixados lateralmente.

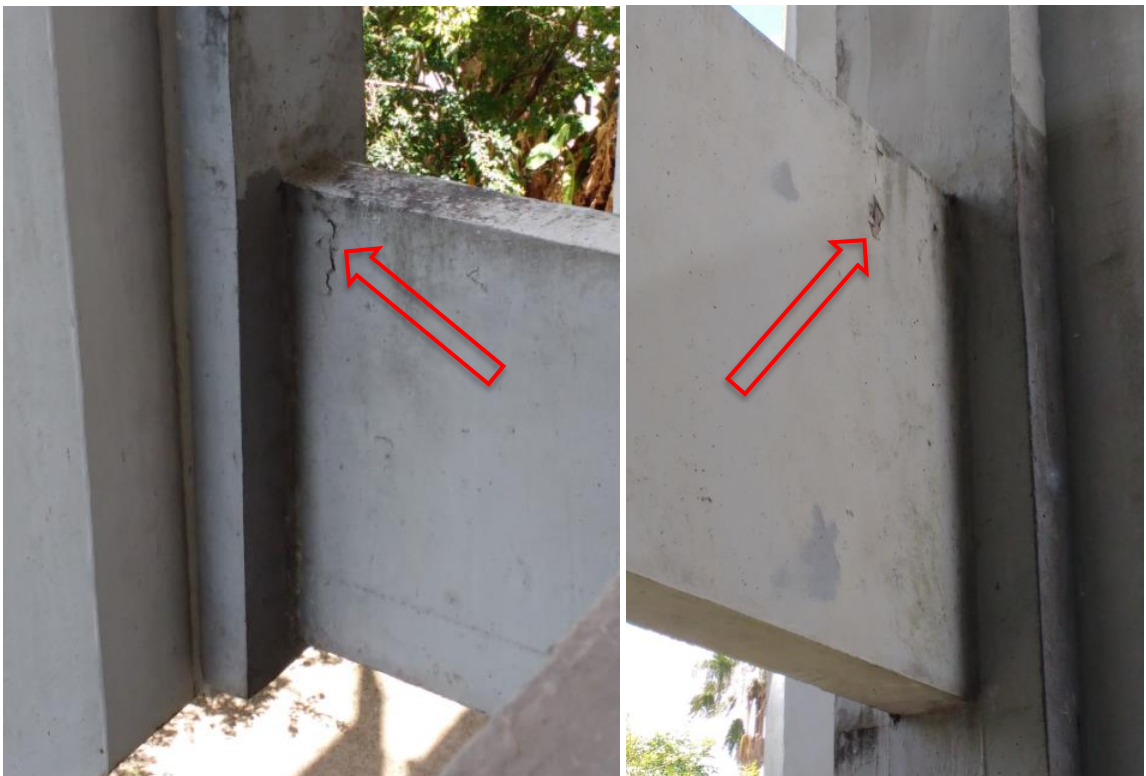
Figura 8-5: fissuras nas vigas em balanço das fachadas.

Durante a vistoria foram identificados alguns danos pontuais nas vigas em balanço e nos pilares de sustentação dos brises. Esses danos localizados são semelhantes aos identificados nos pilares, ou seja, regiões com armadura exposta ou deslocamento do concreto.

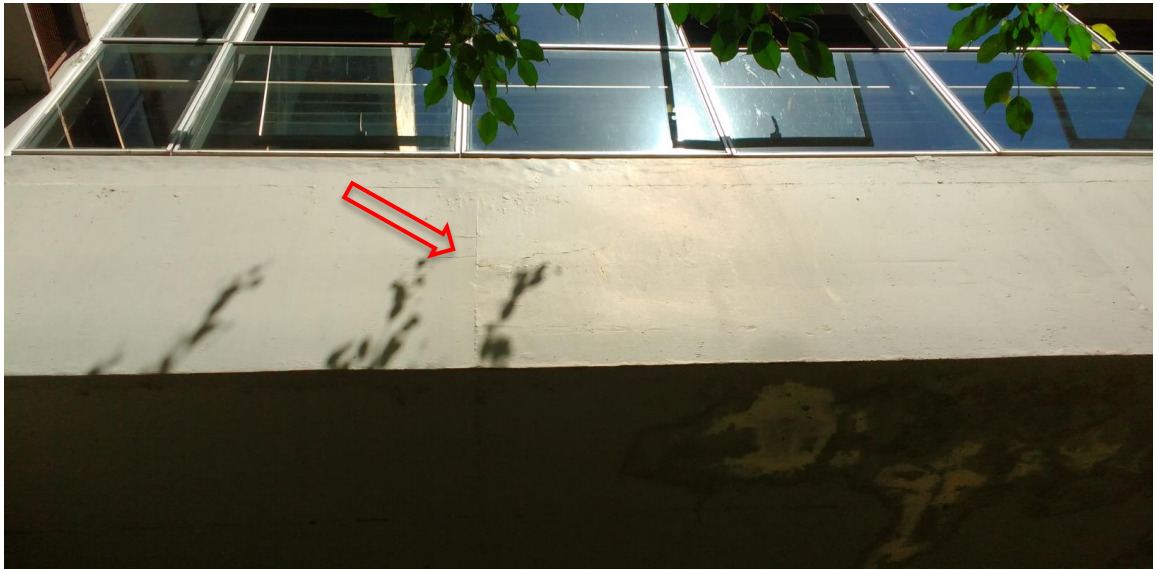
Figura 9-1: fissuras na face externa das vigas.

Já o tratamento das fissuras deverá ser feito com injeção de resina epóxi MC-Injekt 1264 Compact (MC Bauchemie) ou equivalente técnico. Os procedimentos de preparo, mistura, aplicação e limpeza deverão seguir as recomendações do fabricante, conforme ficha técnica do produto. Deverão ser observadas atentamente as recomendações do fabricante quanto ao preparo e tratamento preliminar da superfície a ser reparada.

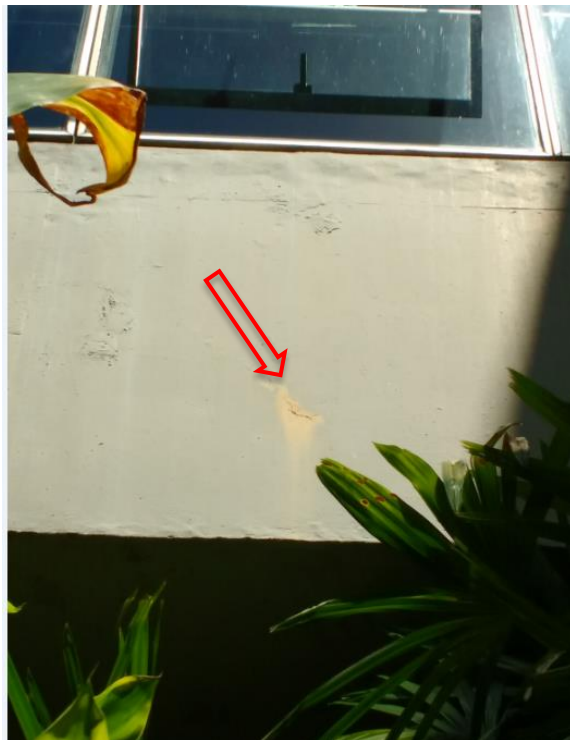
Figura 9-2: fissuras e mancha na face externa das vigas.

As manchas na laje inferior e vigas devido principalmente à infiltração d'água deverão ser limpas com jato d'água para posterior pintura.

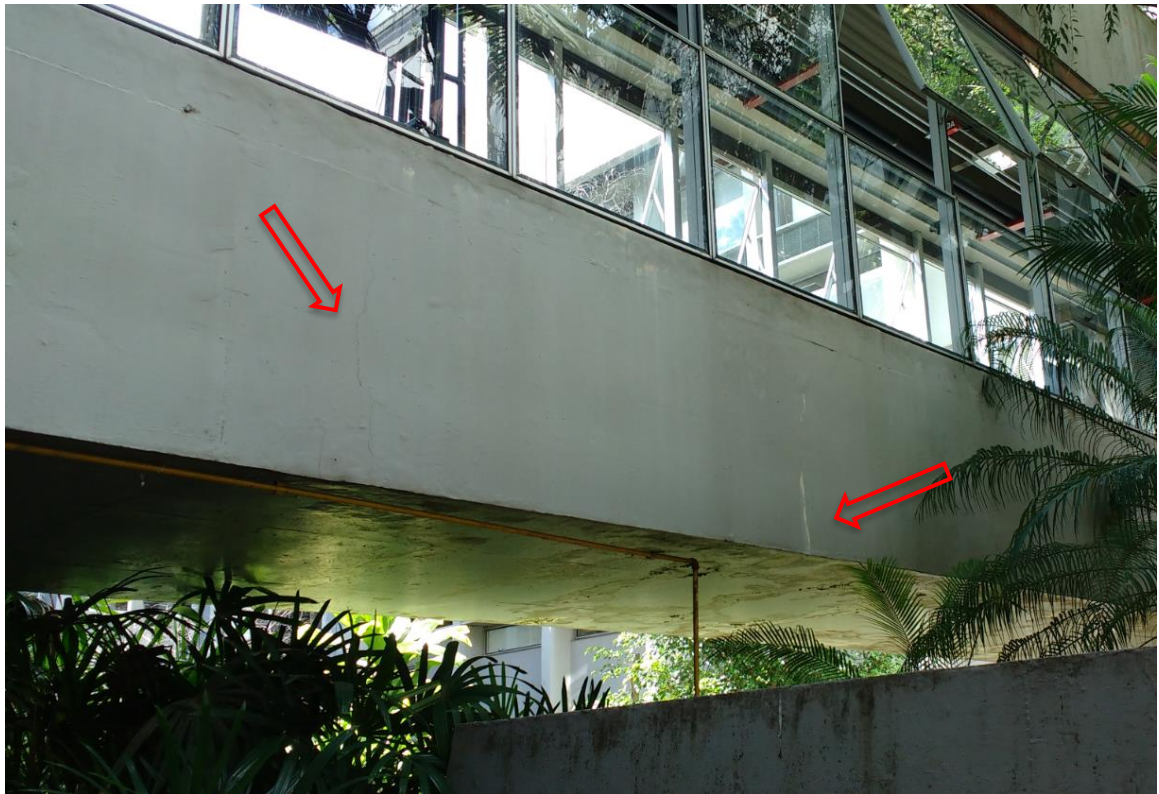
Figura 9-3: fissuras e mancha de carbonatação na face externa das vigas.

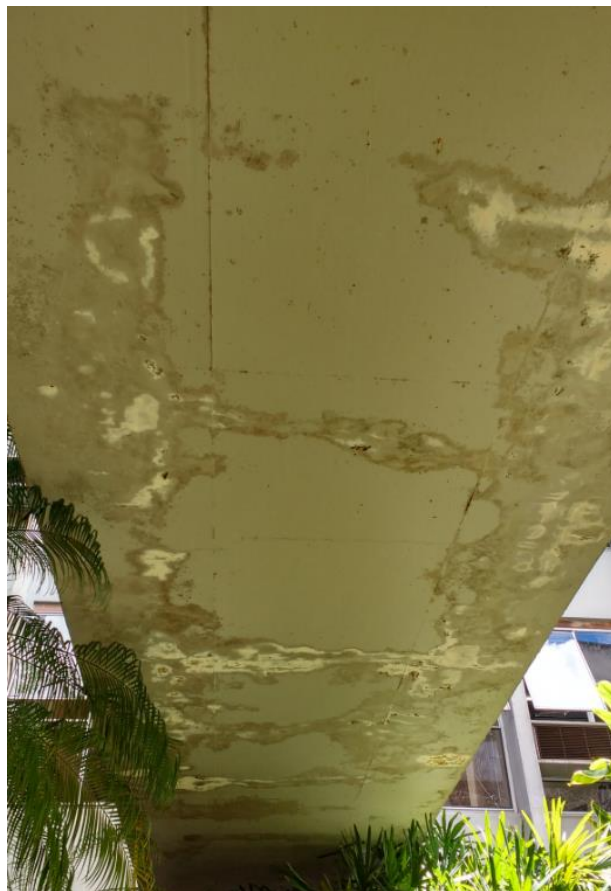
Figura 9-4: eflorescências na laje (face inferior) da passarela interna.

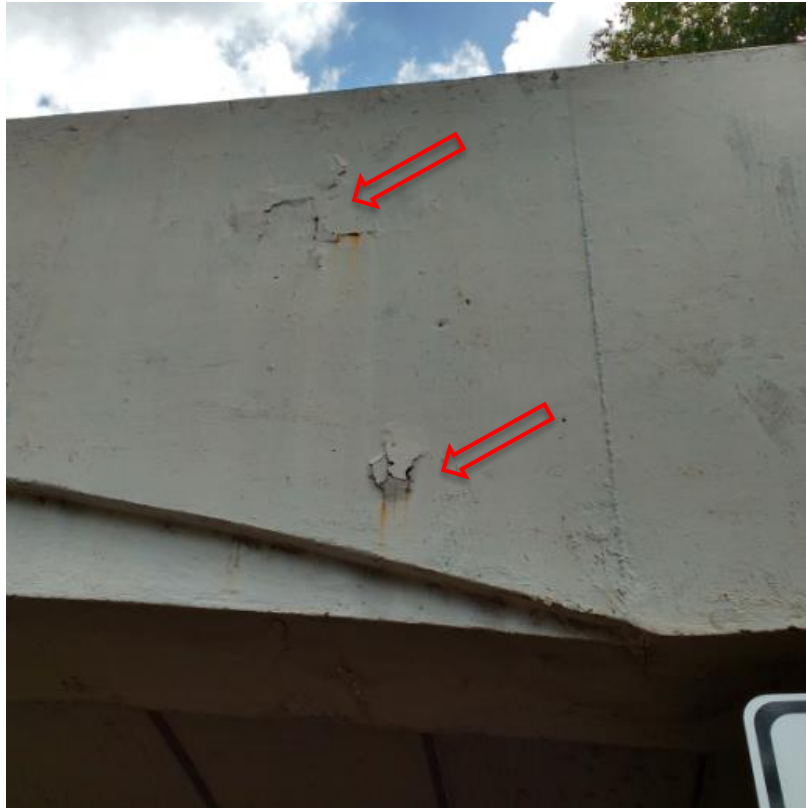
Figura 10-3: início de corrosão nas armaduras com deslocamento de concreto.

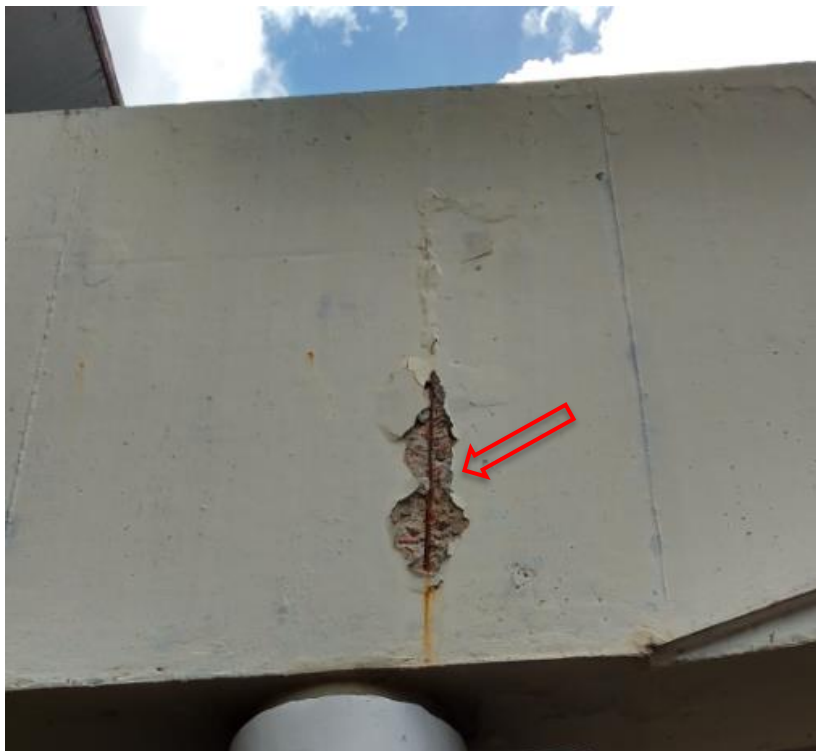
Figura 10-4: deslocamento no concreto e armadura exposta (estribo).

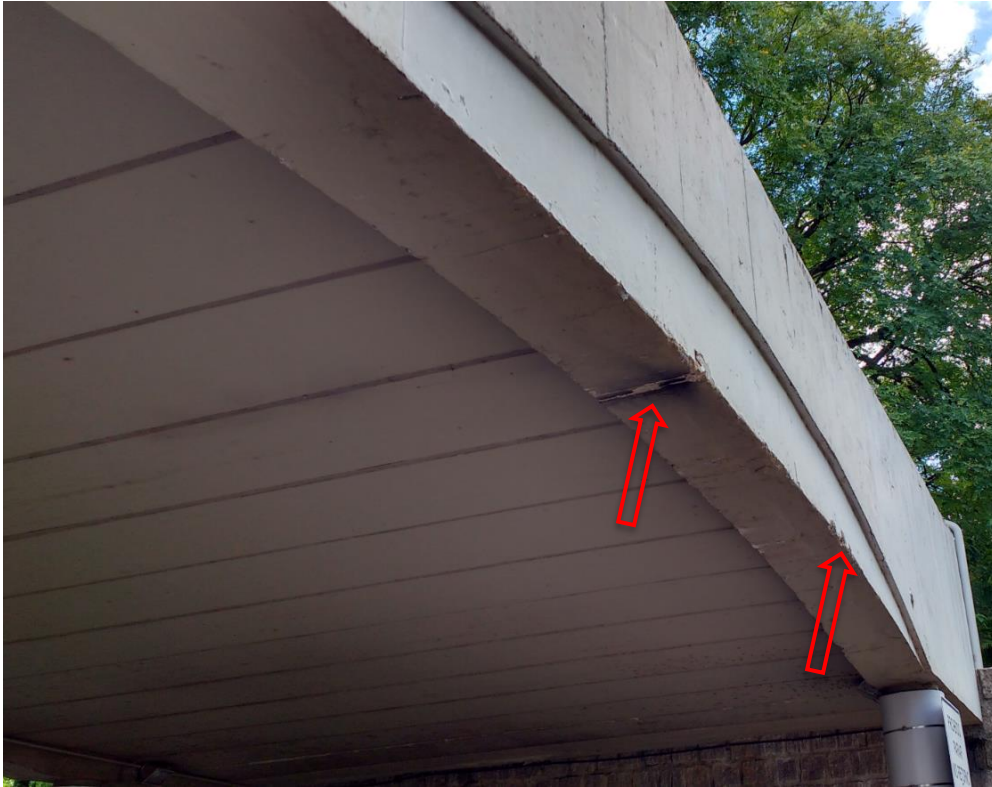
Figura 10-5: danos na face inferior da viga com exposição de armaduras em alguns pontos.

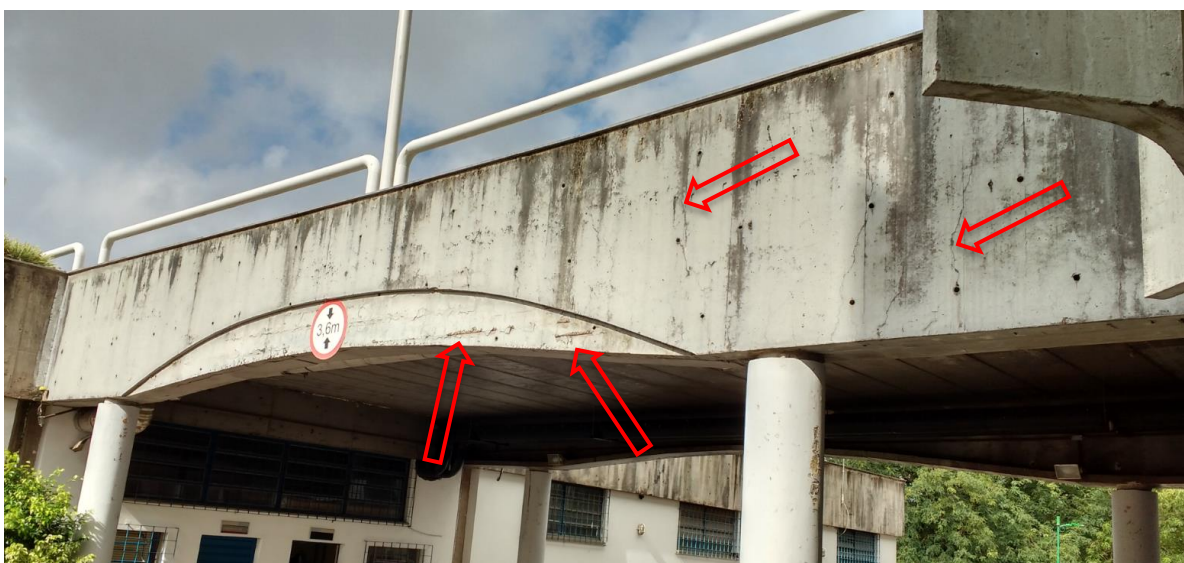
Figura 10-6: fissuras na face externa das longarinas com exposição de armaduras em alguns pontos.

O tratamento das fissuras deverá ser feito com injeção de resina epóxi MC-Inkjet 1264 Compact (MC Bauchemie) ou equivalente técnico. Os procedimentos de preparo, mistura, aplicação e limpeza deverão seguir as recomendações do fabricante do produto escolhido. Deverão ser observadas atentamente as recomendações do fabricante quanto ao tratamento preliminar da superfície a ser reparada.

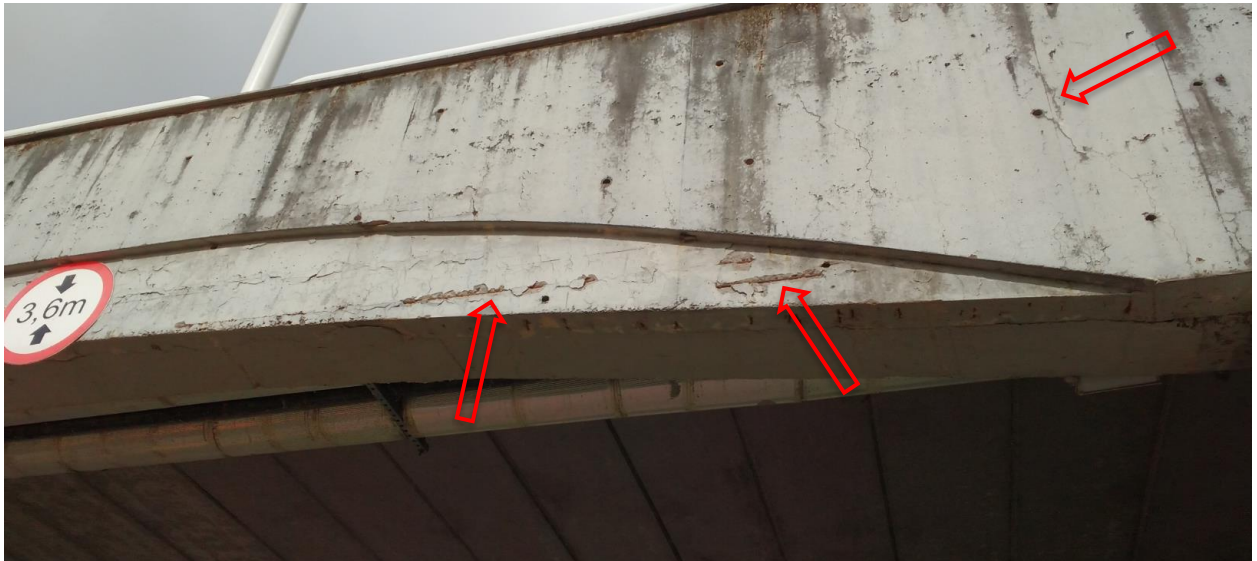
Figura 10-7: Detalhe das fissuras nas vigas (longarinas) com exposição de armaduras em alguns pontos.

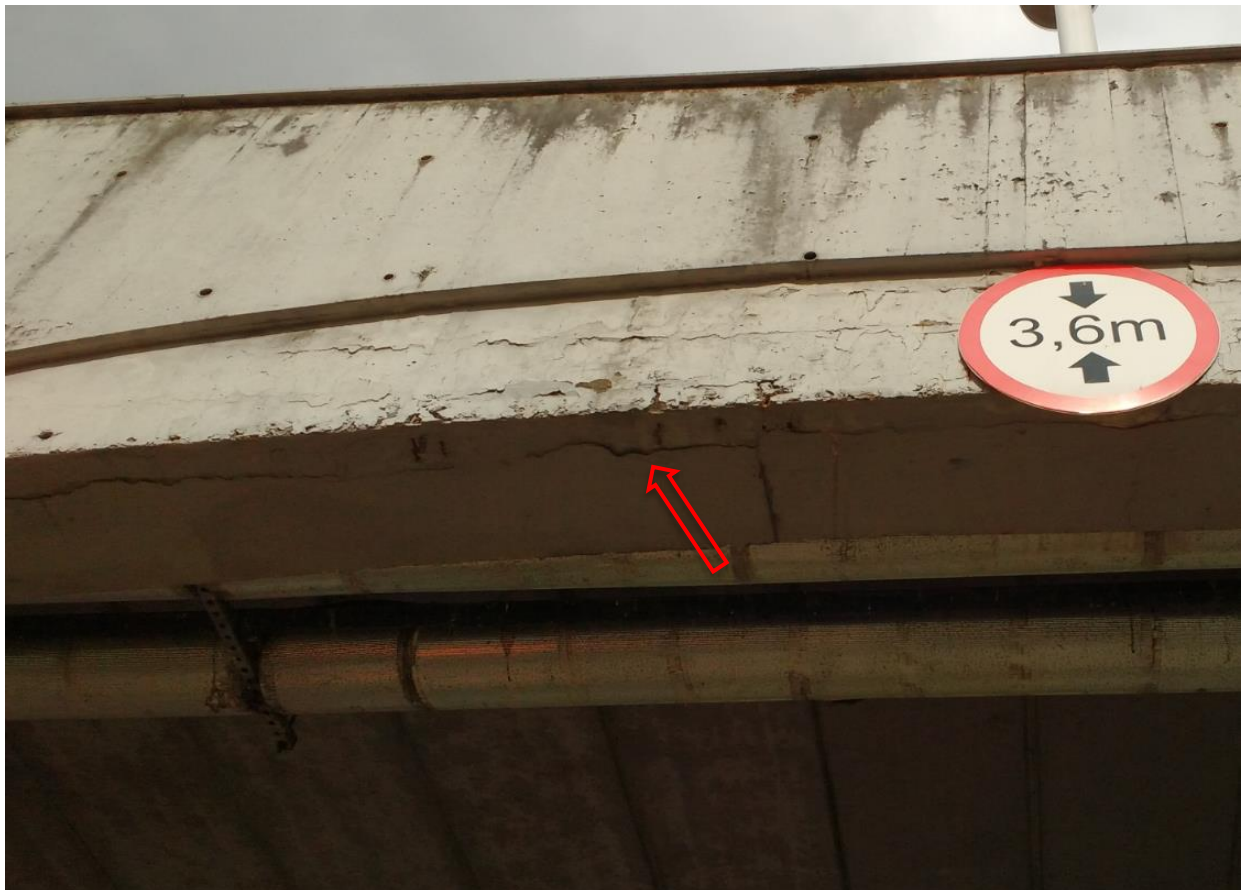
Figura 10-8: Detalhe das fissuras na face lateral e inferior do trecho curvo das vigas (longarinas).

Quanto aos danos no concreto e as armaduras expostas nas faces da parte curva da viga, a causa aparenta ser o cobrimento insuficiente das barras de aço.

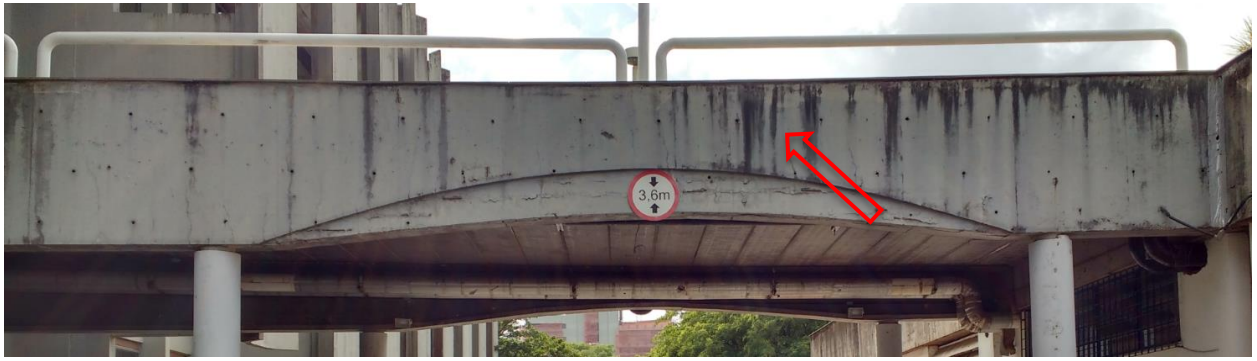
Figura 10-9: manchas no concreto.

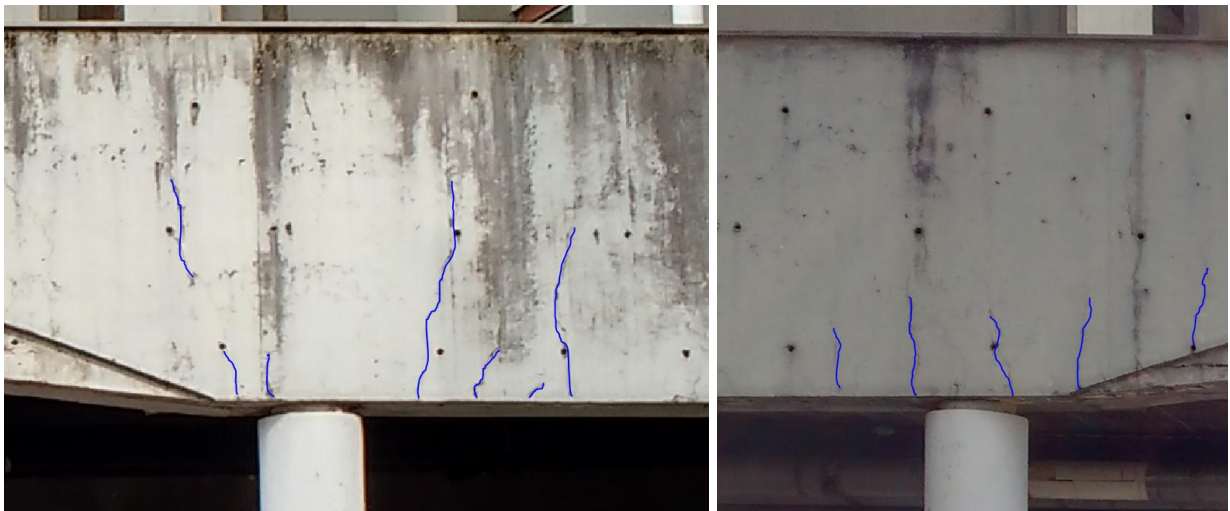
Figura 10-10: ampliação da região próxima aos pilares com fissuras destacadas.

Nas imagens da figura 9-10 foram destacadas as fissuras nas longarinas na região próxima aos apoios. Essas fissuras sugerem que a estrutura foi submetida a carregamento incompatível, que ocasionou concentração de tensões acima da capacidade resistente da seção de concreto e armadura

vertical (estribos) existentes na região próxima aos apoios. Não é possível definir se esta patologia decorre de deficiência no projeto, de erro de execução da obra ou de uso inadequado do elemento (sobrecarga acima da projetada), ou ainda de uma combinação qualquer desses fatores. Como as fissuras verticais parecem estabilizadas, optou-se por não reforçar a estrutura de concreto (o que alteraria as características arquitetônicas da passarela), mas realizar o tratamento dessas fissuras (ver item 9.2). Em decorrência dessa situação, é recomendada a adoção dos seguintes cuidados e procedimentos:

- monitorar periodicamente a estrutura para observar se novas fissuras aparecerão nas longarinas, em especial na região restaurada;
- limitar a sobrecarga na estrutura apenas ao trânsito de pessoas;
- não apoiar sobre as passarelas de forma permanente, ou mesmo provisoriamente, equipamentos ou novas estruturas;
- não aumentar a espessura do revestimento ou alterar o mesmo, aplicando materiais com peso específico maior;

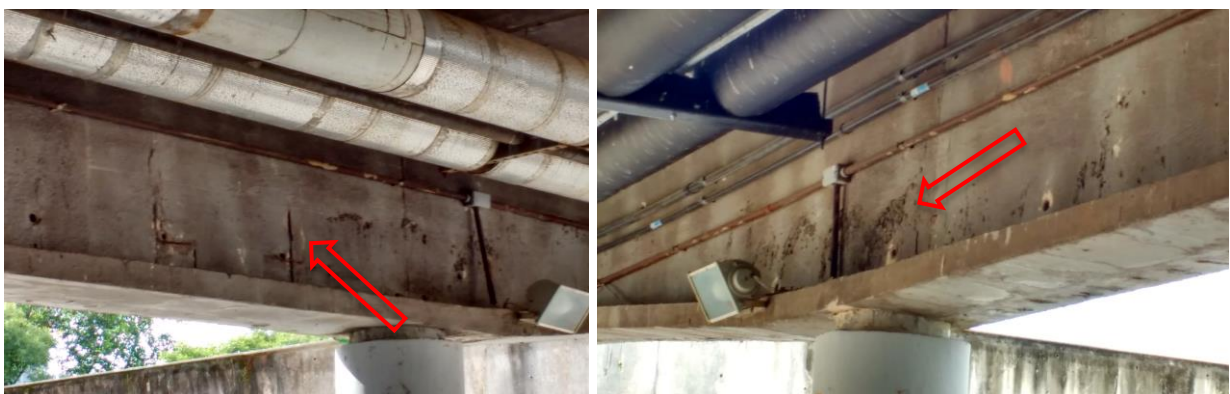
Figura 10-11: armadura exposta e falhas de concretagem na face interna das longarinas.

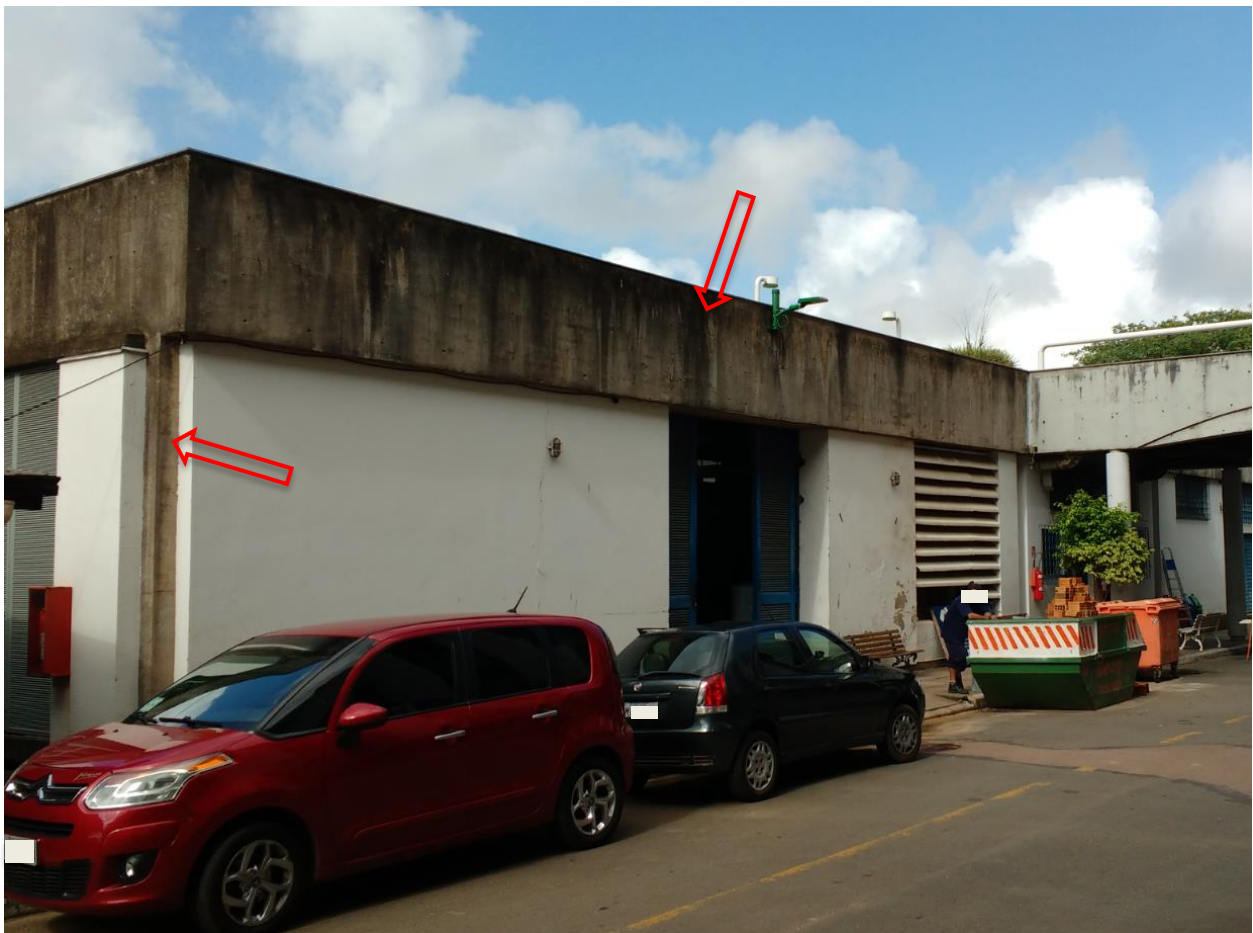
Figura 12-1: manchas nas vigas e pilares.

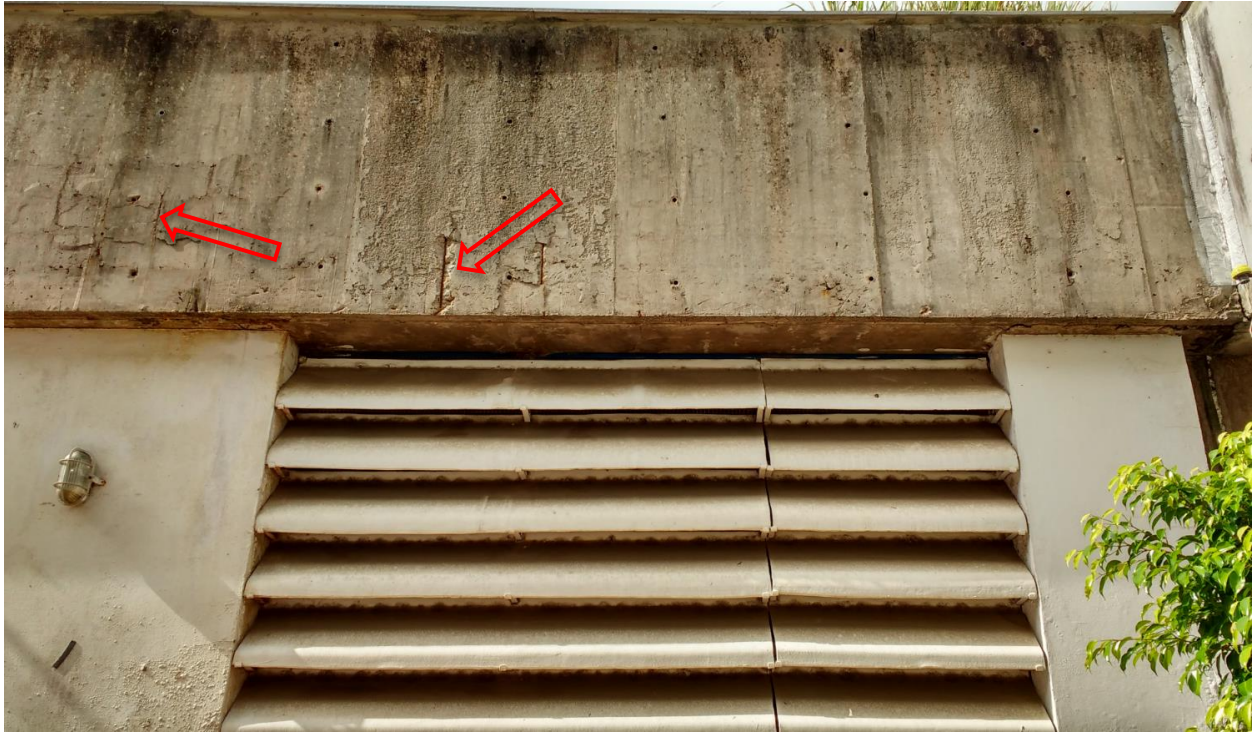
Figura 12-2: fissuras e deslocamento do concreto; armaduras expostas.

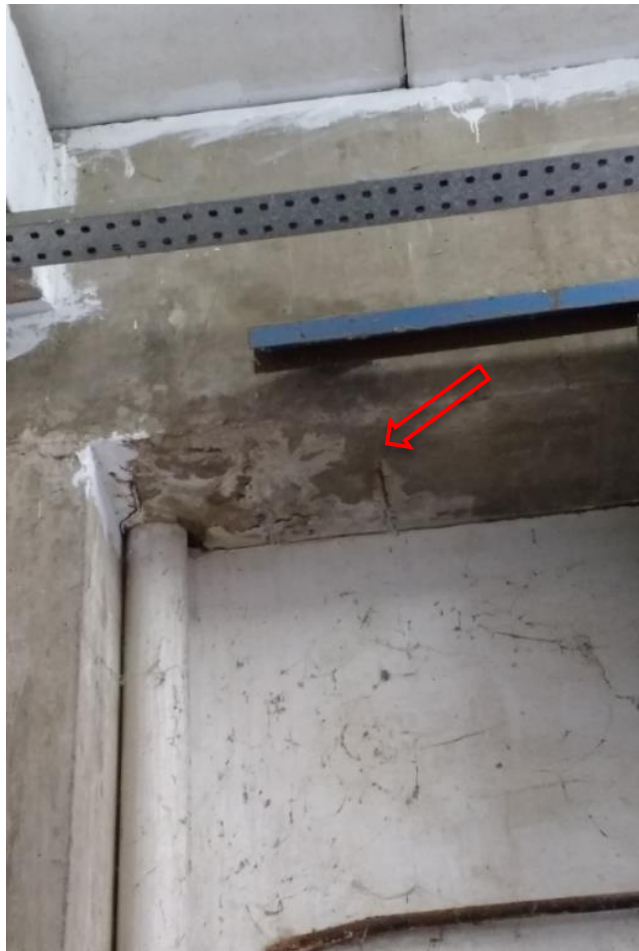
Figura 12-3: armaduras expostas na face inferior de uma viga interna.

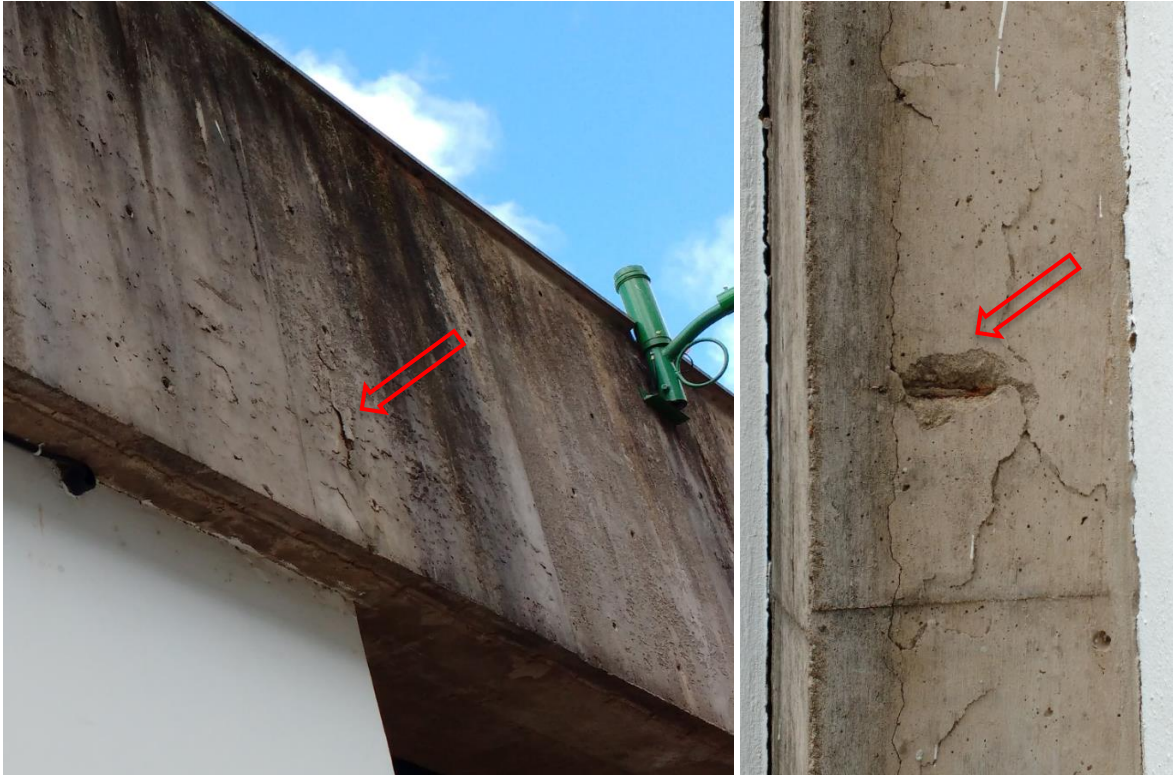
Figura 12-4: regiões com concreto disgregado e armadura exposta.

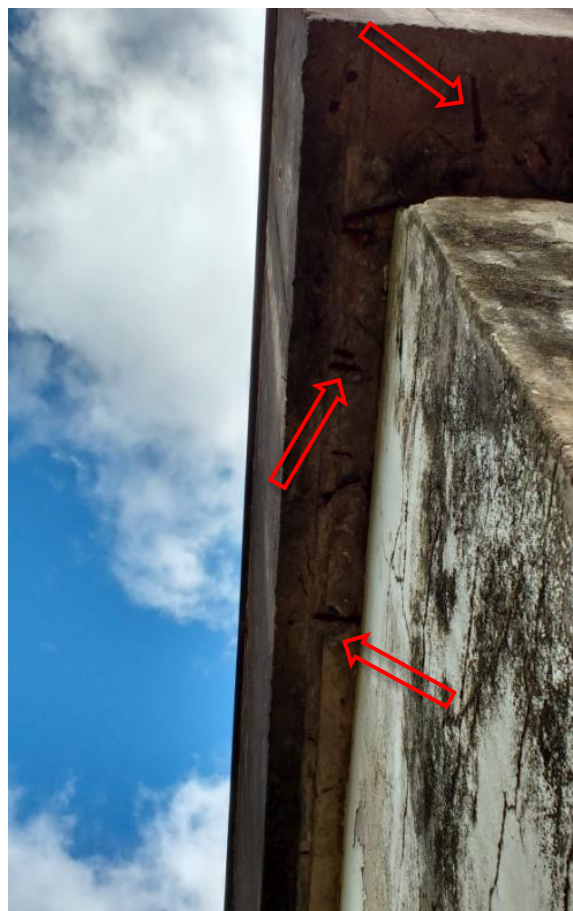
Figura 12-5: vista inferior do fundo da viga (platibanda) com armaduras expostas.

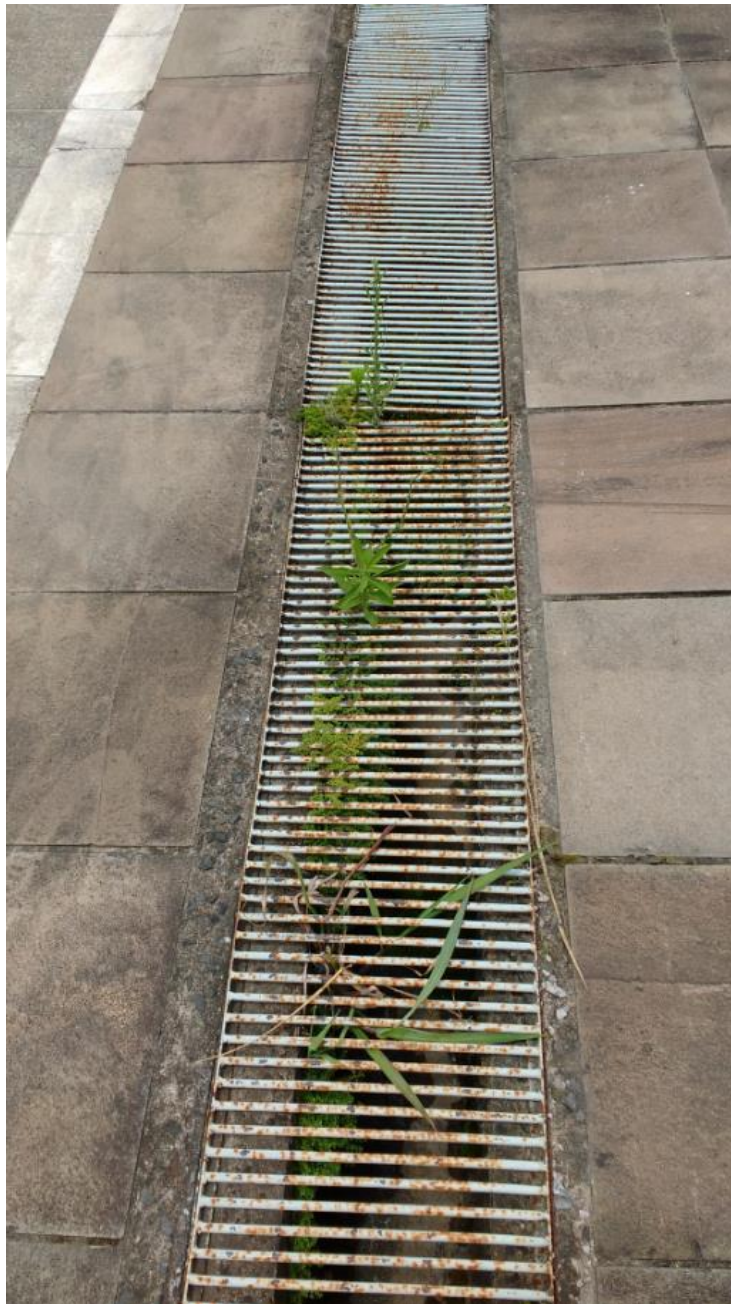
Figura 13-1: Calha assoreada, onde já podem ser vistas pequenas plantas no seu interior, reduzindo a seção de escoamento.

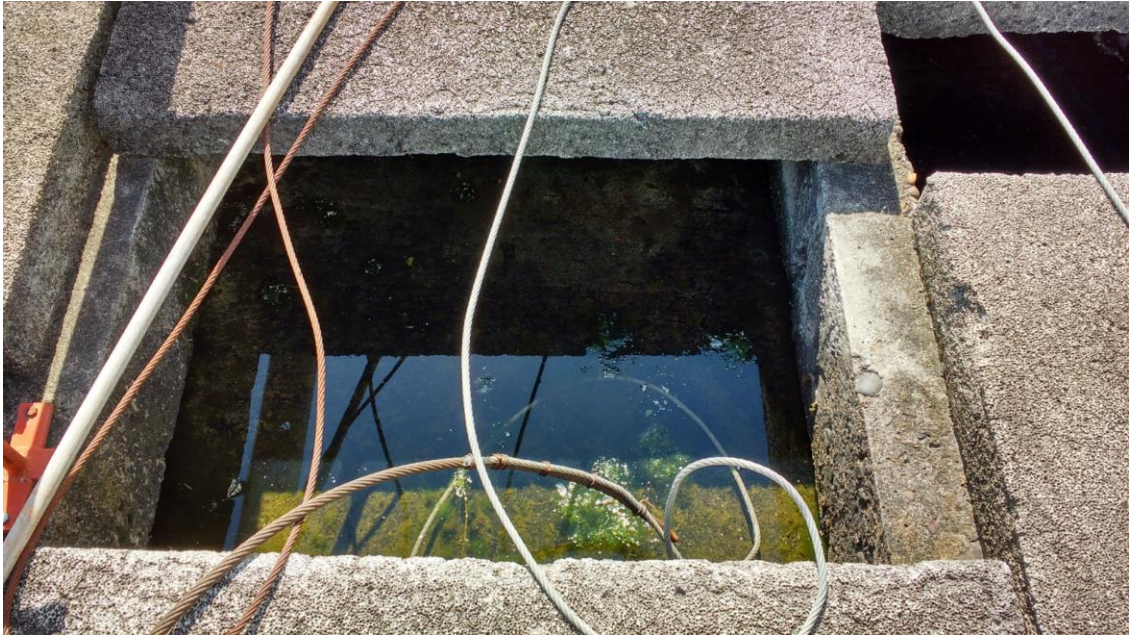
Figura 13-2: Acúmulo de água na laje de cobertura provavelmente devido ao entupimento das descidas de água pluvial.

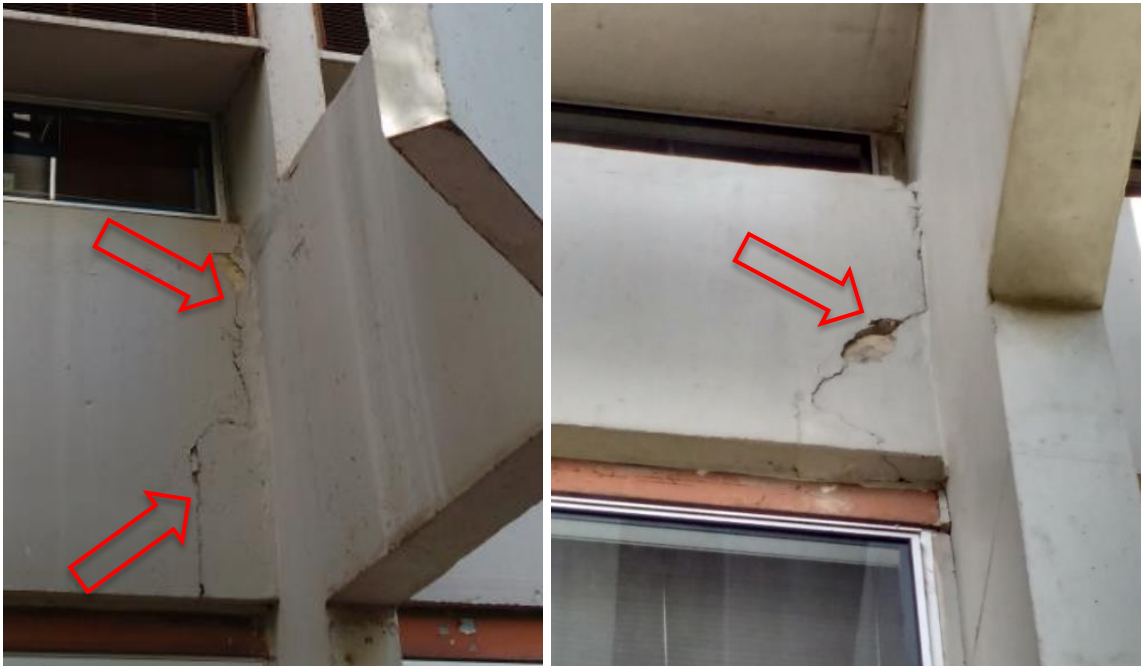
Foi observado que algumas juntas formadas por consoles e dentes gerber foram indevidamente preenchidas com argamassa e reboco, levando ao surgimento de fissuras e deslocamento desses materiais sem comprometer os elementos estruturais.

Figura 14-2: Junta de dilatação (externa) com aplicação de argamassa sobre a abertura, levando ao surgimento de fissuras no revestimento.
