**RELATÓRIO DE INSPEÇÃO DA
ESTRUTURA DE CONCRETO ARMADO**

CÂMARA MUNICIPAL DE PORTO ALEGRE

- RELATÓRIO TÉCNICO 01 -

**PORTO ALEGRE
2018**

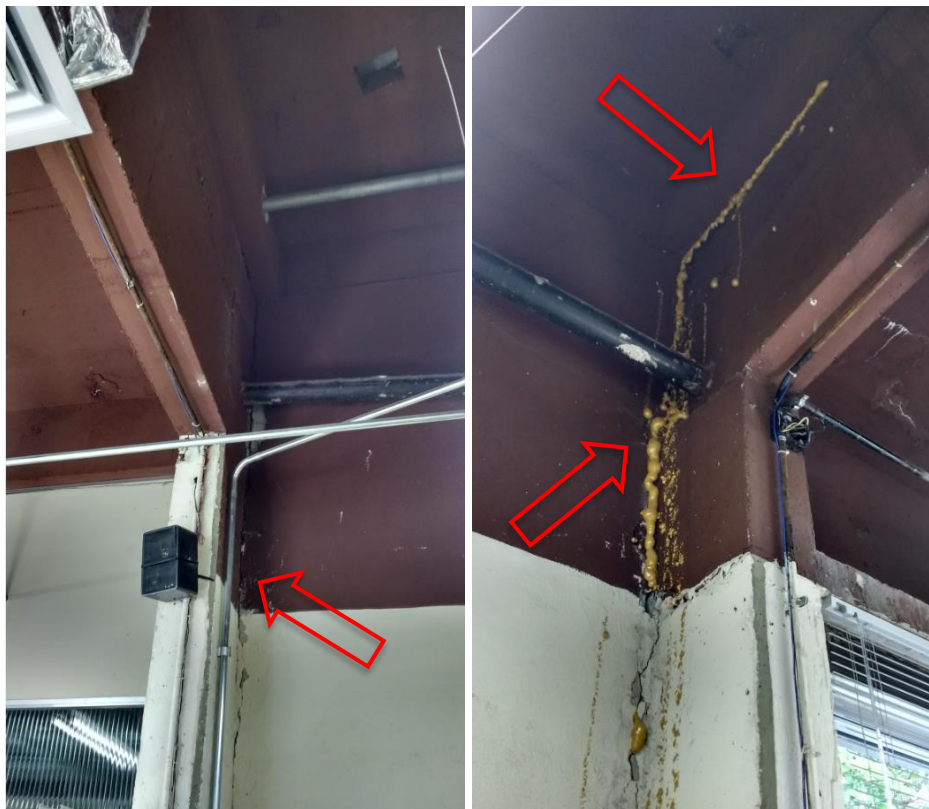
Figura 14-3: Junta de dilatação (interna) com alvenaria e reboco cobrindo a abertura.

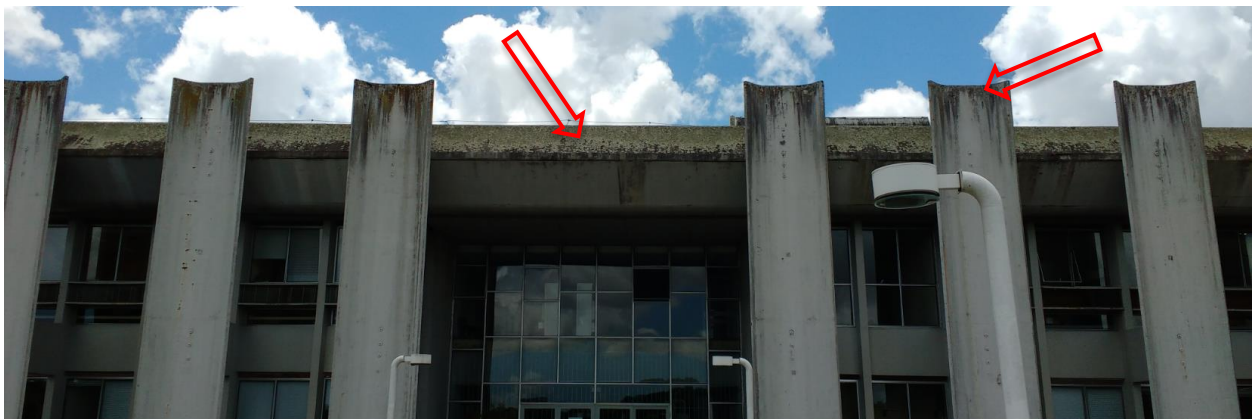
Figura 15-1: manchas devido à ação do tempo na platibanda e nos brises.

Antes da aplicação da nova pintura, todos os elementos estruturais mencionados acima deverão ser limpos com jato d'água para eliminar manchas, poeira e partes soltas/desgastadas da pintura existente.

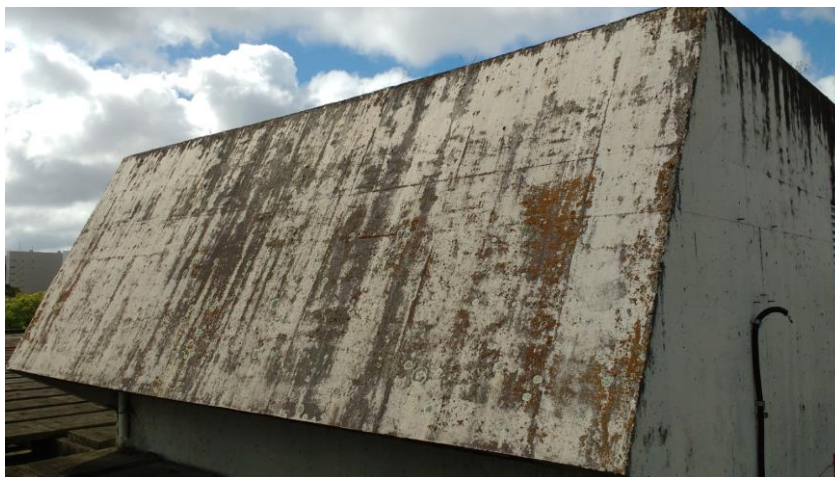
Figura 15-2: manchas nas paredes de fechamento das casas de máquina.

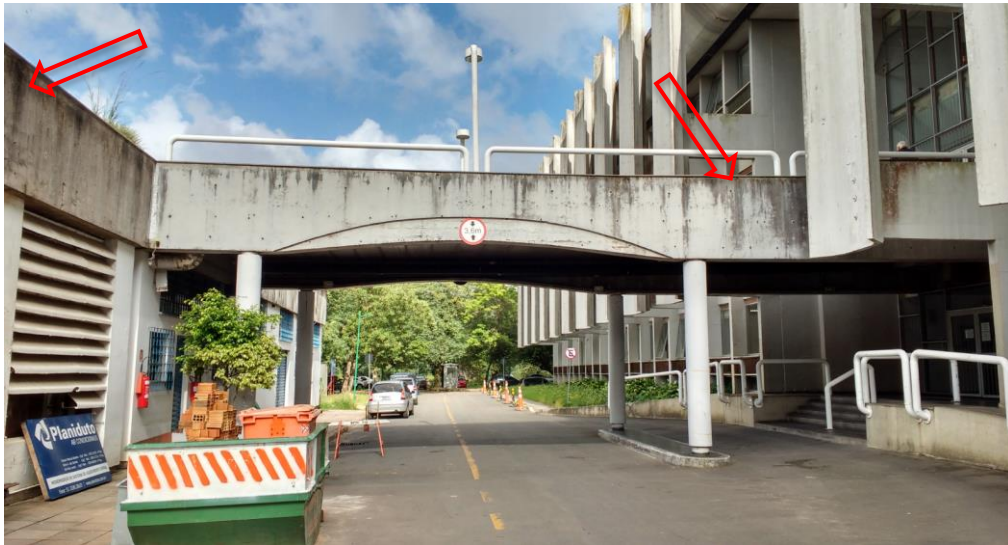
Figura 15-3: manchas na platibanda do prédio de utilidades e na passarela.

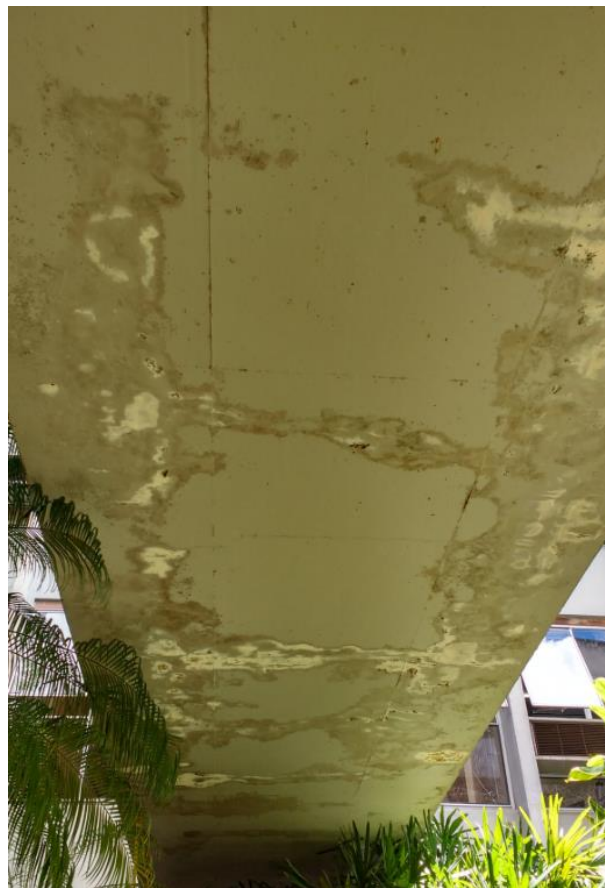
Figura 15-4: eflorescências na laje (face inferior) da passarela interna.

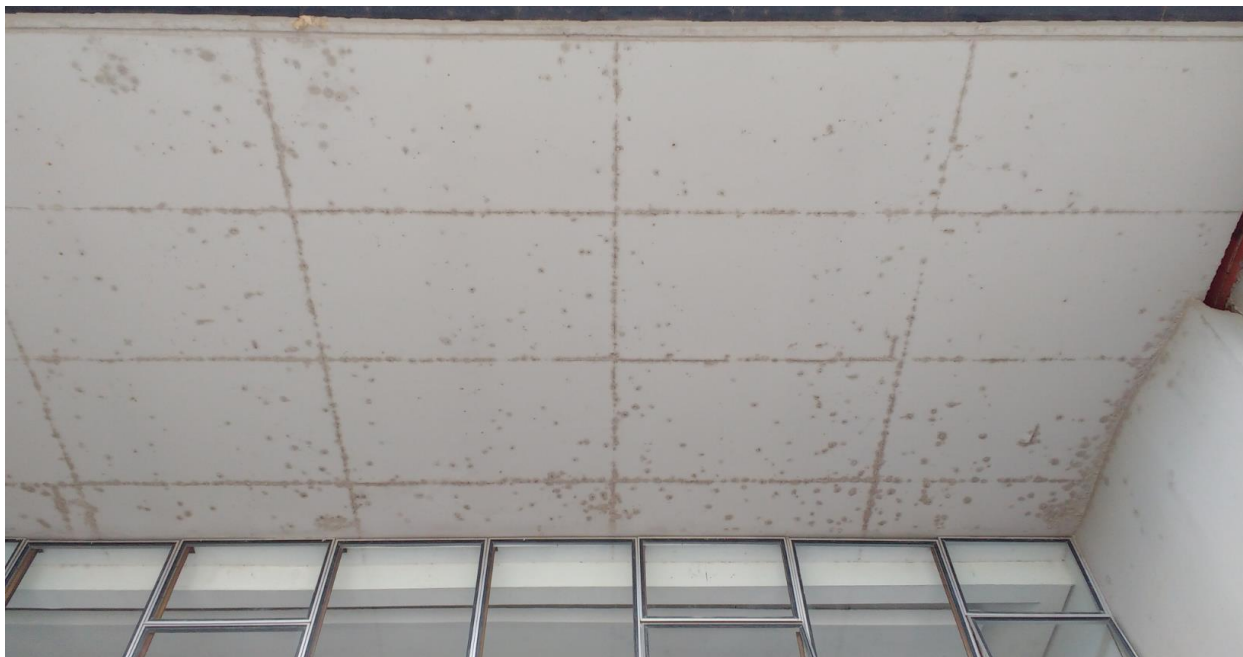
Figura 15-5: manchas na laje de cobertura do acesso (2º pavimento).

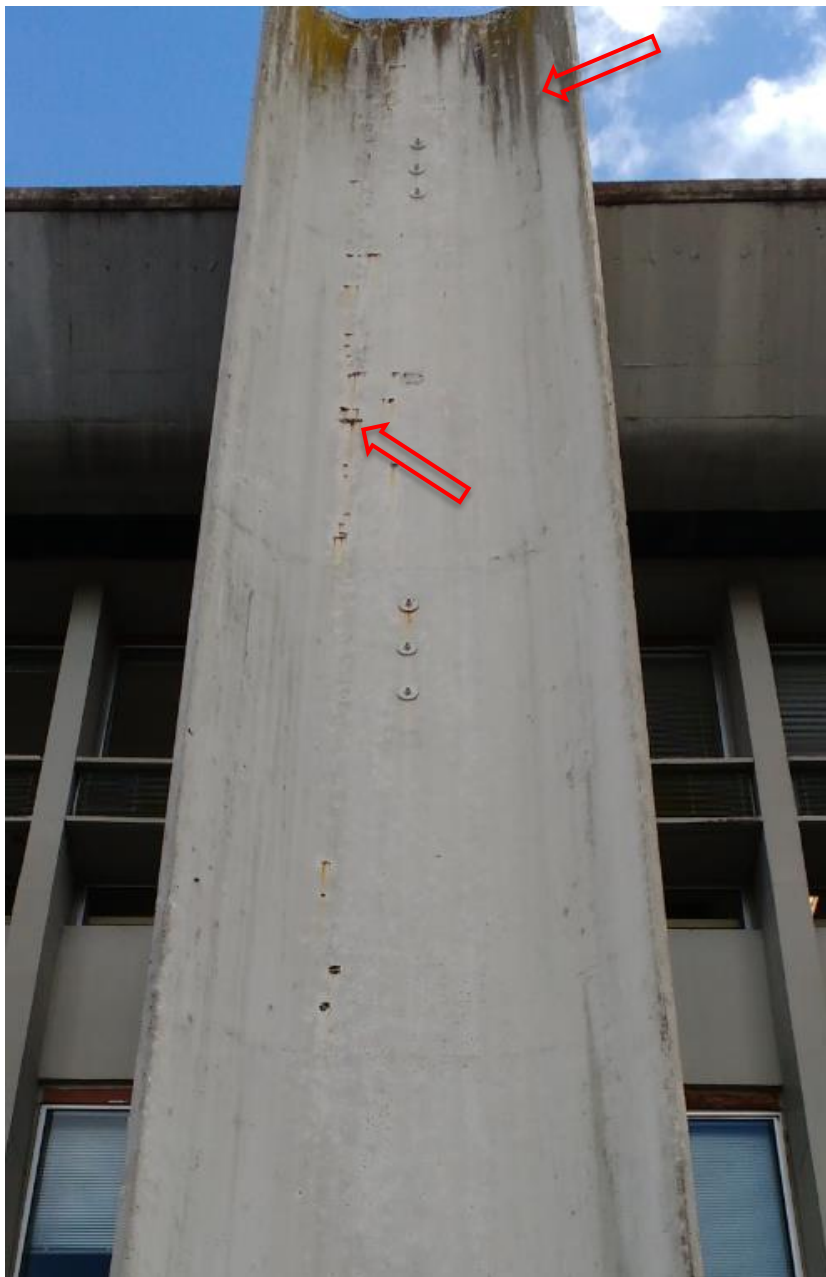
Figura 16-1: armaduras expostas e manchas devido à ação do tempo

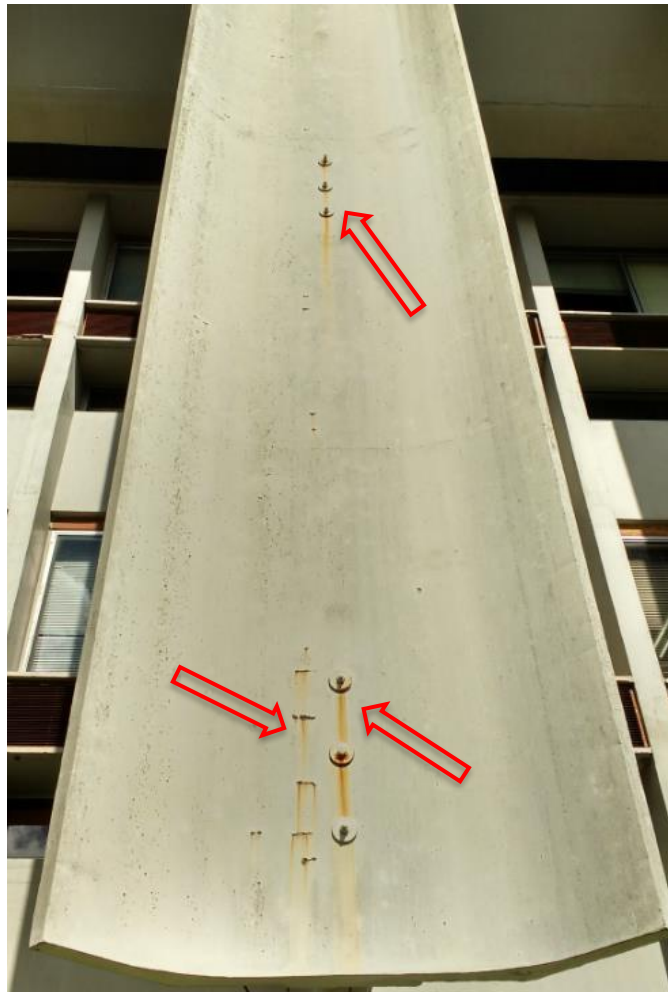
Figura 16-2: armaduras expostas e início de corrosão dos chumbadores

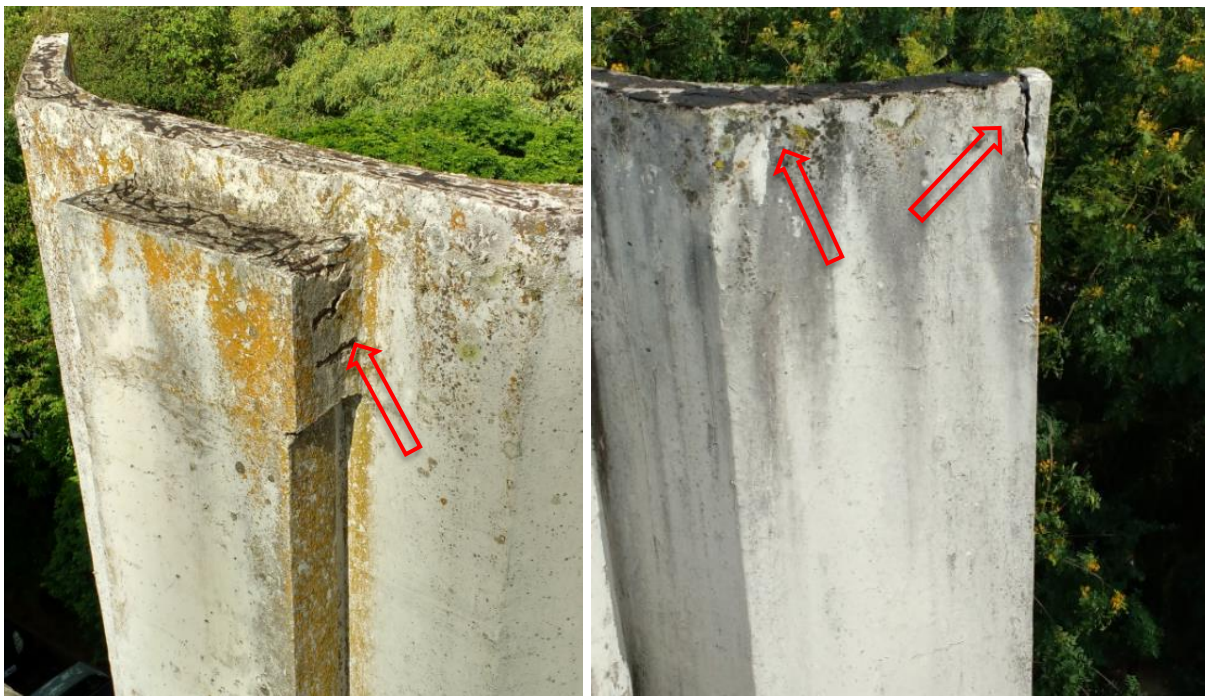
Figura 16-3: armaduras expostas, eflorescência e danos no concreto (deslocamento).

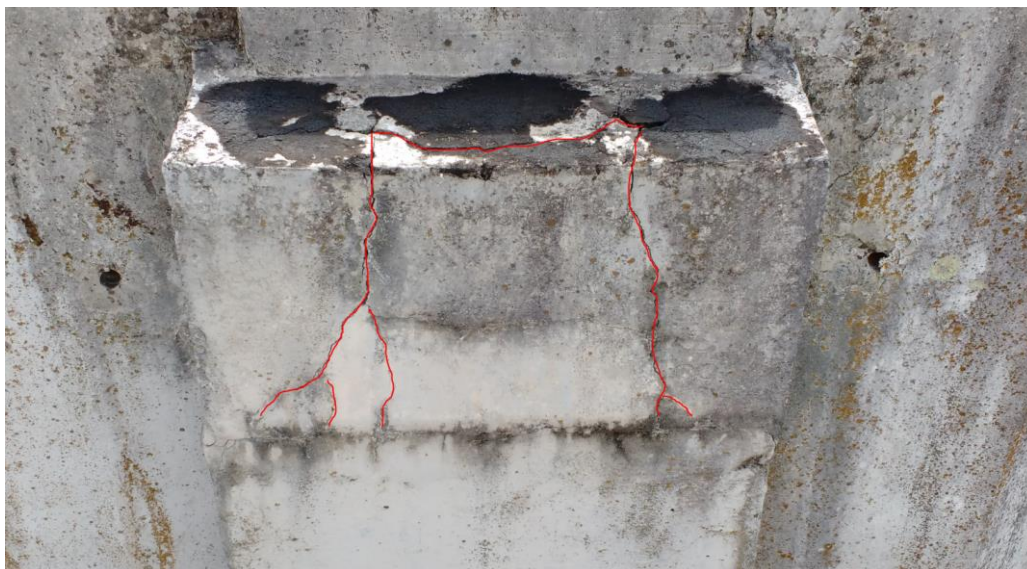
Durante a inspeção constatou-se que alguns consoles encontram-se bastante danificados, apresentando fissuração excessiva e com grande abertura, conforme pode ser observado nas imagens abaixo.

Figura 16-4: fissuras no console do BRISE 18.

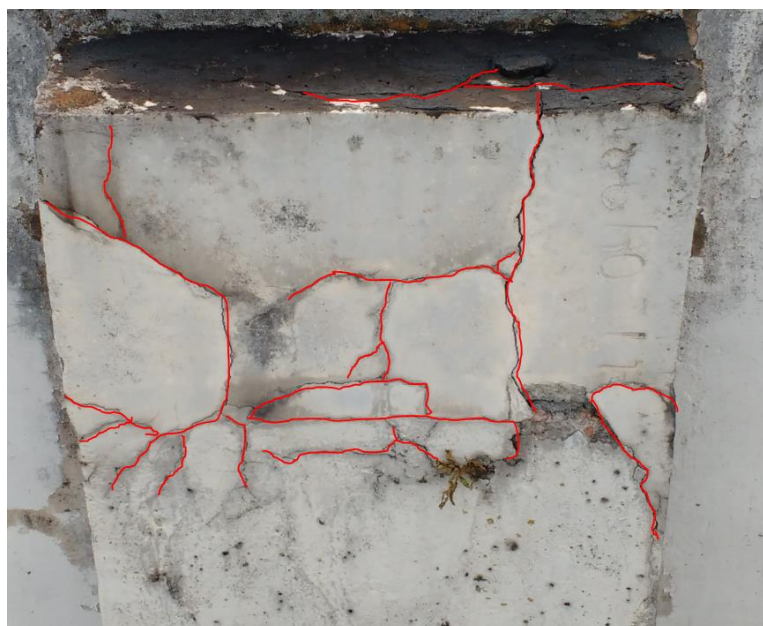
Figura 16-5: fissuras no console no BRISE 10.

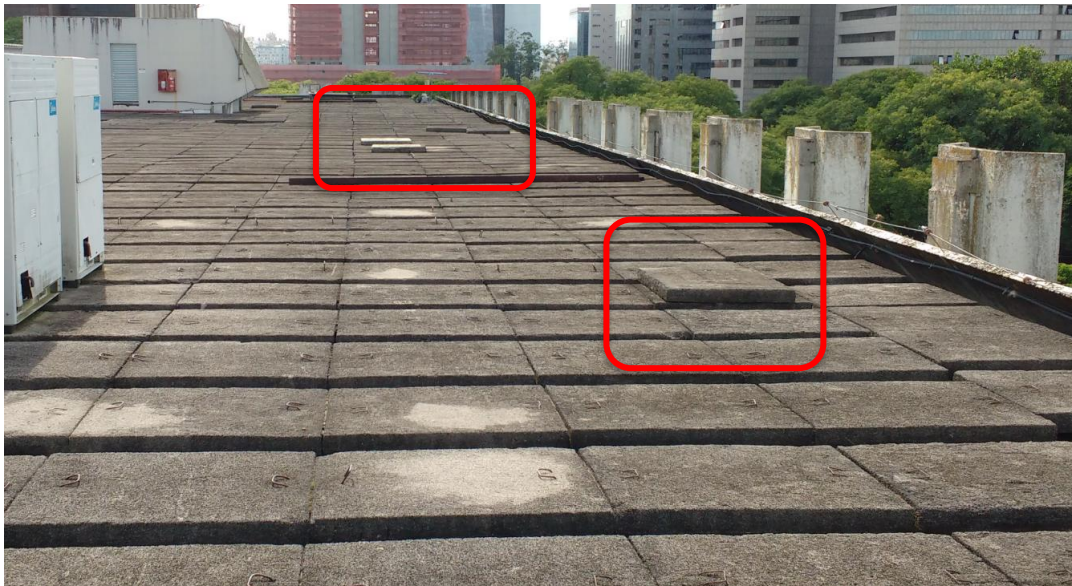
Atualmente muitas dessas lajes estão fora de sua posição e devido à ação do tempo apresentam um desgaste do concreto principalmente na face inferior, deixando parte da armadura exposta.

Figura 17-1: placas pré-moldadas da cobertura fora da posição.

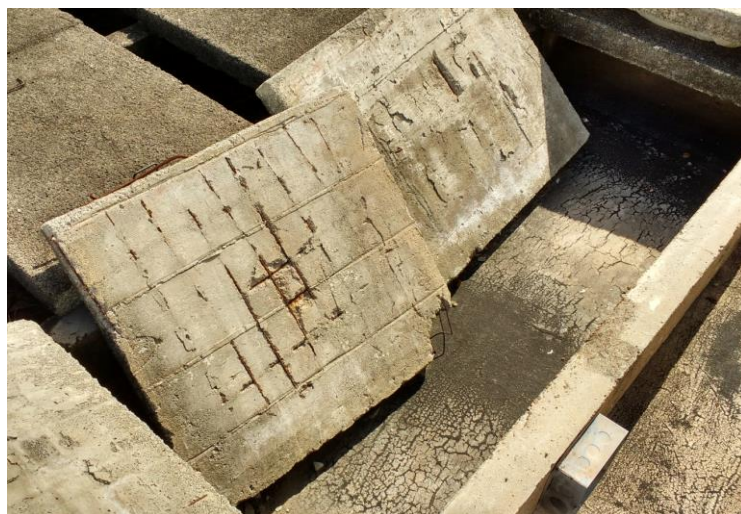
Figura 17-2: placas pré-moldadas apresentando desgaste do concreto e armadura exposta.
