**RELATÓRIO DE INSPEÇÃO DA
ESTRUTURA DE CONCRETO ARMADO**

CÂMARA MUNICIPAL DE PORTO ALEGRE

- RELATÓRIO TÉCNICO 01 -

**PORTO ALEGRE
2018**

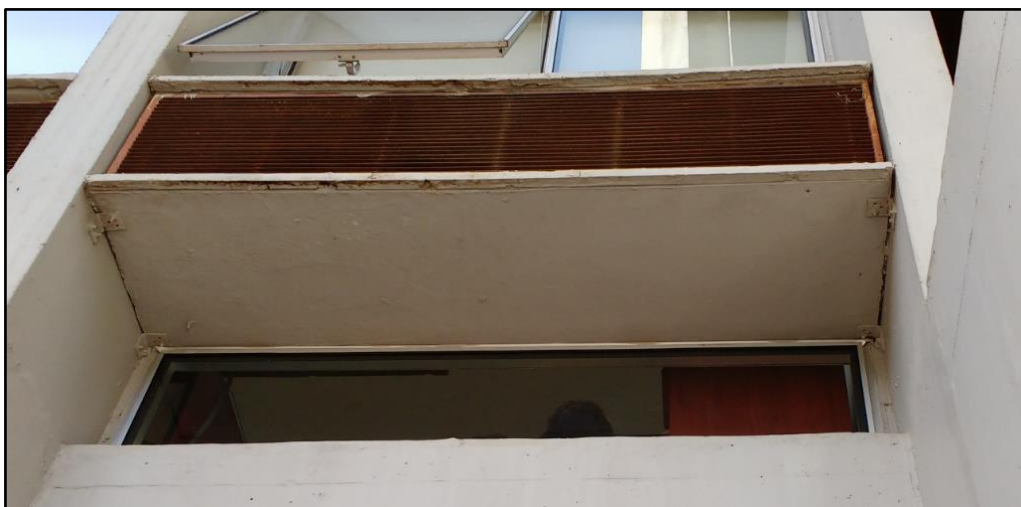
Figura 7-1: Lajes de concreto armado para instalação e proteção de aparelhos de ar-condicionado.

Tratam-se de elementos pré-moldados em concreto armado, apoiados sobre cantoneiras fixadas lateralmente nos pilares, conforme destacado acima. A seguir estão relacionadas as principais causas das patologias encontradas nos mesmos:

- 1) a pingadeira existente na extremidade das peças é ineficiente, pois via de regra está danificada ou possui largura e/ou profundidade insuficientes, o que ocasiona a infiltração de água sob o elemento e a projeção de água no meio das peças dos pavimentos inferiores. O impacto d'água de condensação, seja no meio das peças, seja nas suas bordas, por um longo período, pode ter contribuído para o desgaste do concreto;
- 2) Tanto as lajes superiores como as inferiores apresentam deformação excessiva em vários pontos, sendo possível suspeitar de projeto e/ou execução inadequadas, agravado pelo uso indevido das peças inferiores para guarda de documentos ou para apoio das

- 3) a deformação excessiva das lajes, por sua vez, além de ocasionar o acúmulo d'água, possibilita a infiltração através de microfissuras decorrentes dos esforços de tração atuantes na sua face inferior, favorecendo a ocorrência de acelerado processo de oxidação das armaduras e conseqüentemente o deslocamento do concreto devido ao aumento de seção das barras de aço afetadas;

Para reparo das lajes com danos no concreto, tal como ilustrado nas figuras acima e citado anteriormente, ver anexo 3.

O procedimento detalhado no anexo 2 deverá ser executado em todas as lajes, independentemente da existência de danos visíveis no concreto, visto que o objetivo principal desse procedimento é nivelar as placas, evitando futuramente o acúmulo e percolação de água de chuva.

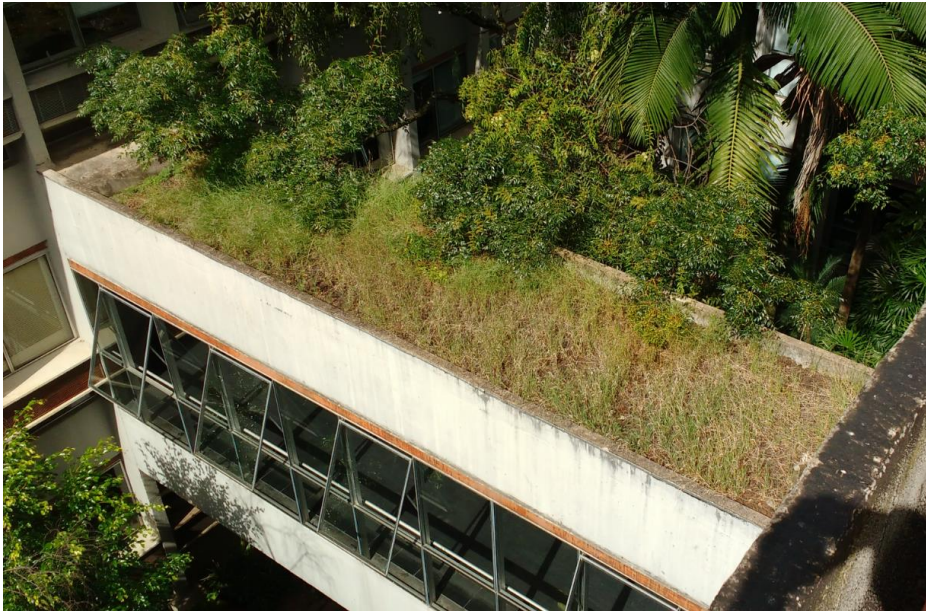
Atualmente uma das passarelas possui cobertura vegetal na laje superior e outra não. Aparentemente ambas possuem impermeabilização com manta asfáltica e proteção mecânica, no entanto, na passarela onde a cobertura vegetal foi removida foi possível constatar infiltrações na laje e formação de goteiras, evidenciando que a impermeabilização possui algum dano ou falha.

Figura 9-5: cobertura vegetal sobre passarela.

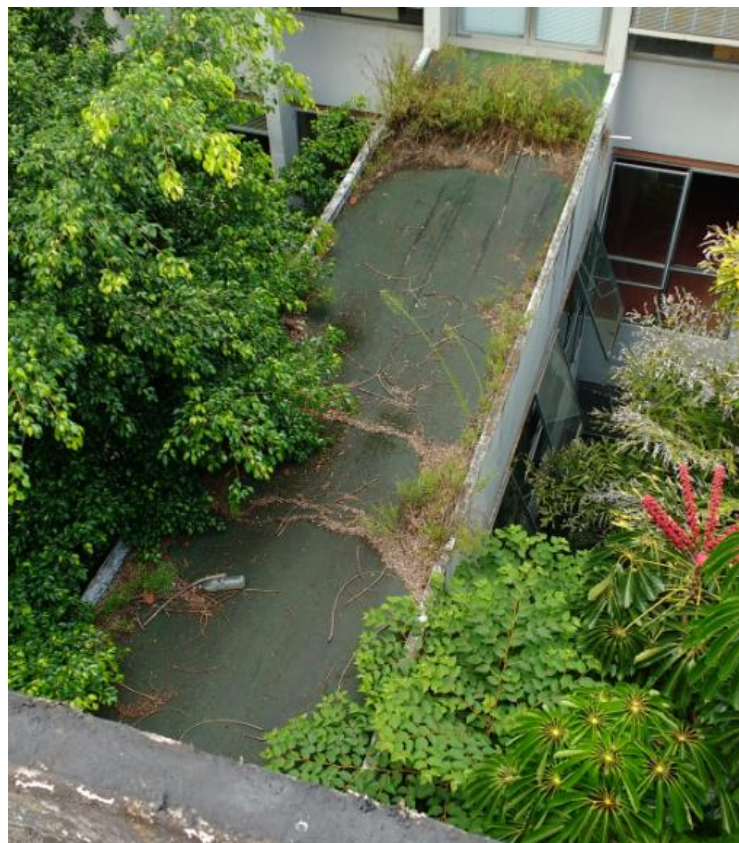
Figura 9-6: laje da passarela sem cobertura vegetal.

As manchas na laje inferior e vigas devido principalmente à infiltração d'água deverão ser limpas com jato d'água para posterior pintura.

Já o tratamento das fissuras deverá ser feito com injeção de resina epóxi MC-Injekt 1264 Compact (MC Bauchemie) ou equivalente técnico. Os procedimentos de preparo, mistura, aplicação e limpeza deverão seguir as recomendações do fabricante, conforme ficha técnica do produto. Deverão ser observadas atentamente as recomendações do fabricante quanto ao preparo e tratamento preliminar da superfície a ser reparada.

A injeção de resina nas fissuras poderá ser feita após lavagem e secagem da estrutura, mas deverá anteceder à pintura.

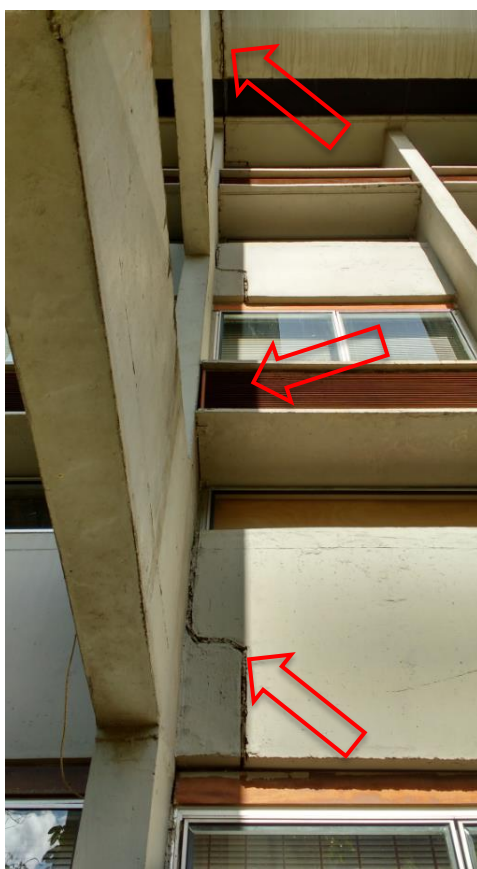
A vistoria constatou que a maioria dos elementos estruturais na região das juntas não apresenta problemas, exceto por fissuras constatadas em alguns pilares (ver seção 11). Os consoles e dentes gerber apresentam-se em bom estado de conservação e sem indícios de patologias típicas nesse tipo de elemento (fissuras inclinadas a 45°).

Figura 14-1: Vista externa de uma junta de dilatação: junta na platibanda e nas vigas (console e dente gerber íntegros, sem fissuras).

Foi observado que algumas juntas formadas por consoles e dentes gerber foram indevidamente preenchidas com argamassa e reboco, levando ao surgimento de fissuras e deslocamento desses materiais sem comprometer os elementos estruturais.
